2011/03/13 津波被災状況調査 <速報>

電力中央研究所
松山, 榑山, 吉井

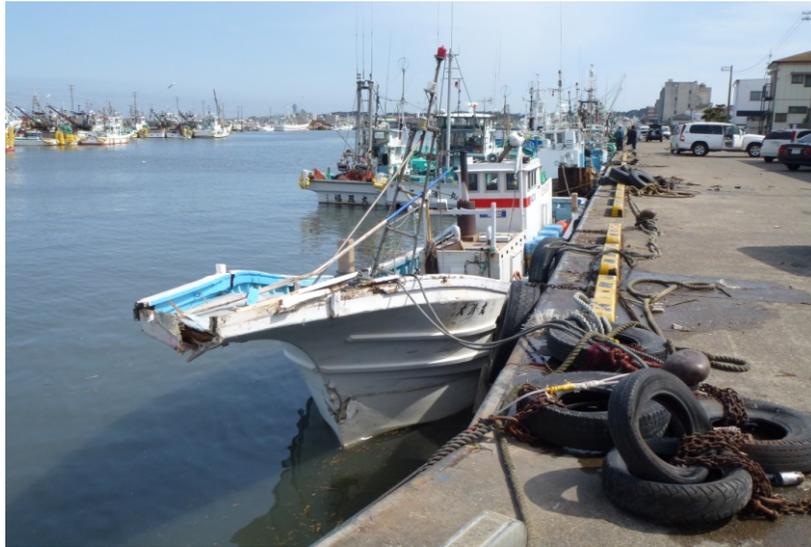
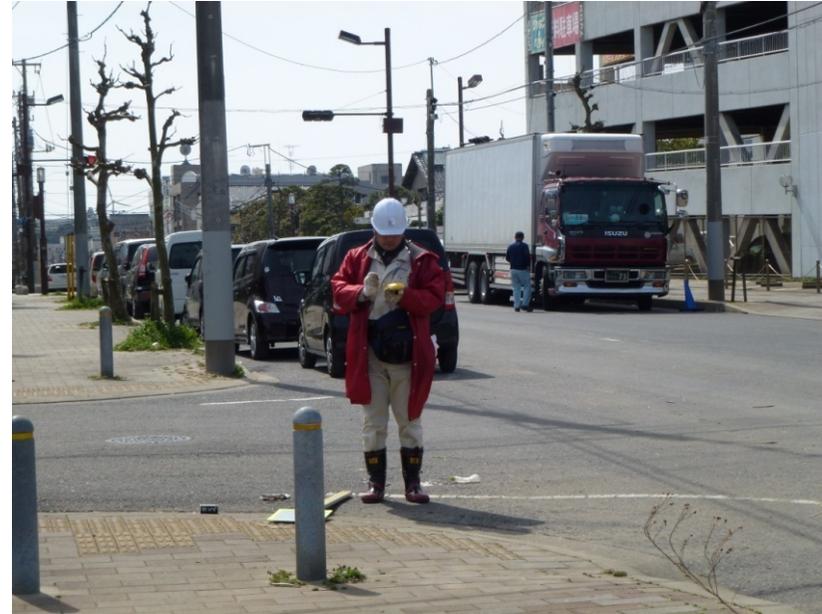
測量点1(銚子港内)

- 漁船や車などの被災が多く確認できる
- 既に撤去作業が開始されている
- 証言とゴミの散乱状況から遡上位置を推定
 - パチンコ店(ジャック&ベティ銚子店ぐらいまで水位が上昇した)

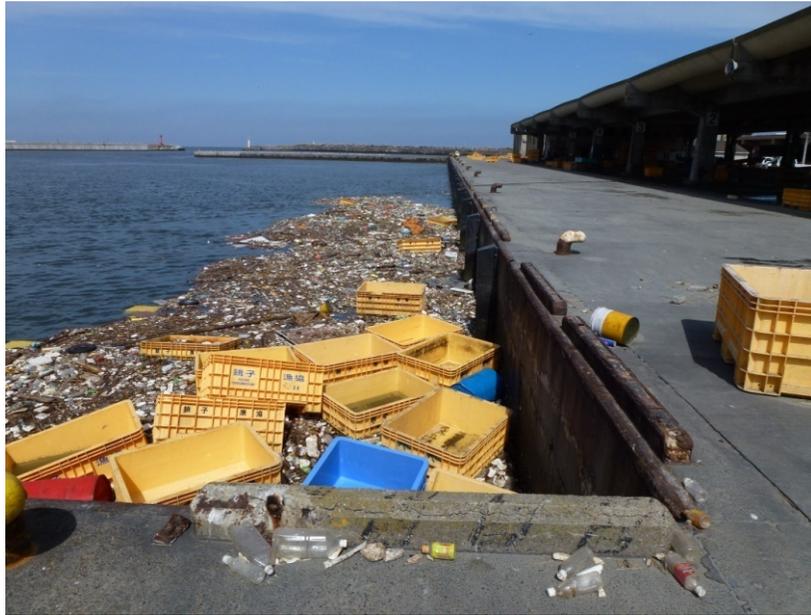
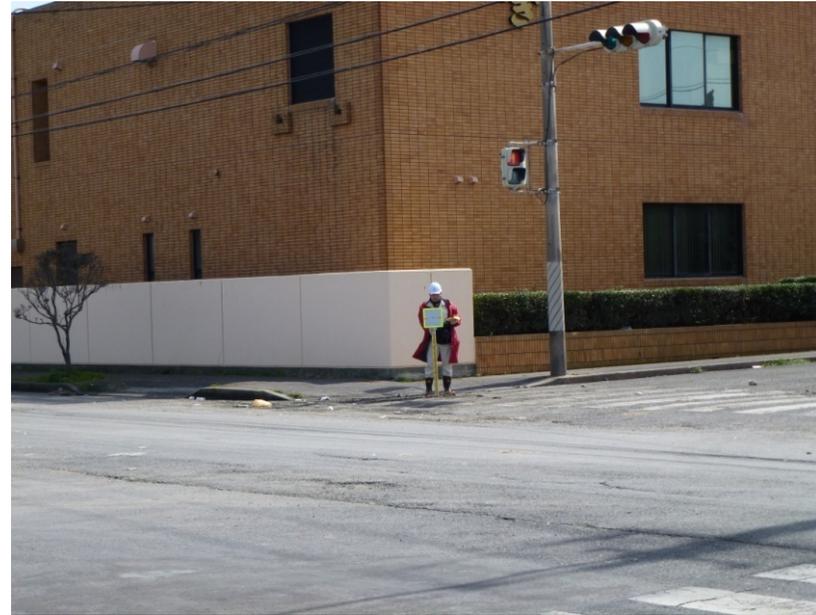
測量点2(銚子漁港)

- 既にゴミ等の片付けが始まっている
- 明確な最大遡上位置は見つけれない
- 証言とゴミ等の散乱状況から最大遡上位置を推定

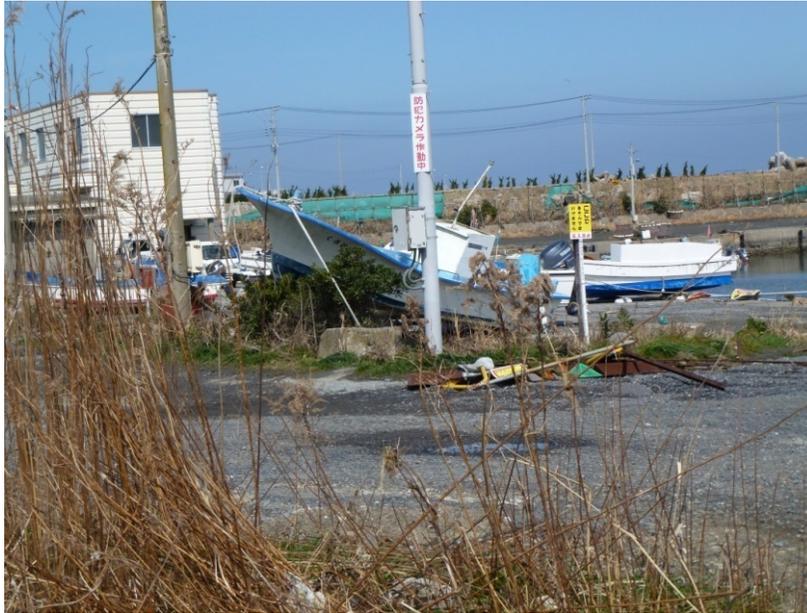
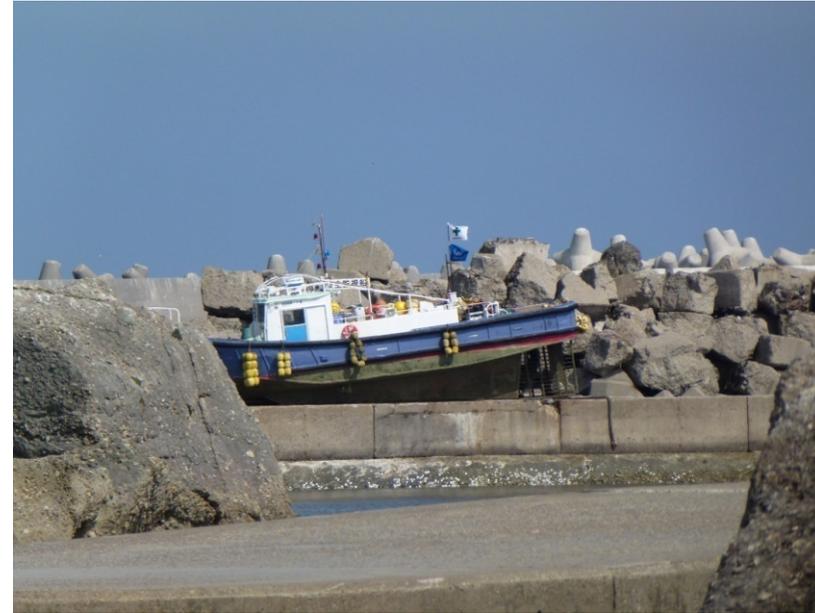
測量点3(銚子市黒生漁協)

- 陸上に運ばれた船が残っている
- 漁協の方が既に船の撤去作業を開始
- ゴミの位置から遡上位置を推定

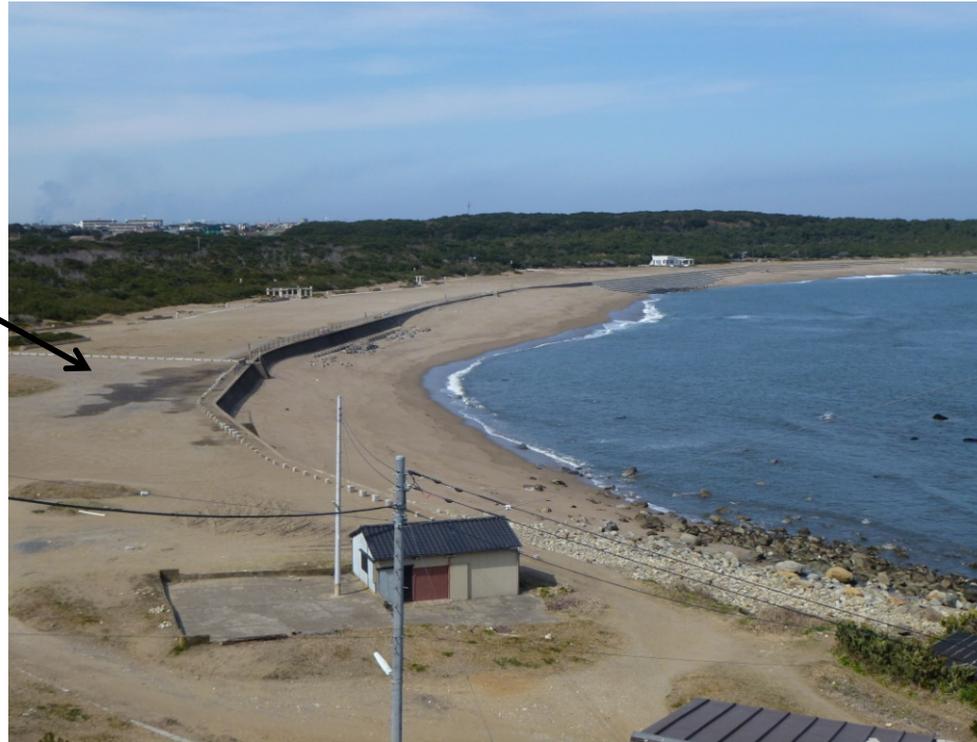
視察点2(犬吠崎灯台)

津波の痕跡？

- 傾斜護岸の上端部程度まで水位が上昇したようである(証言)

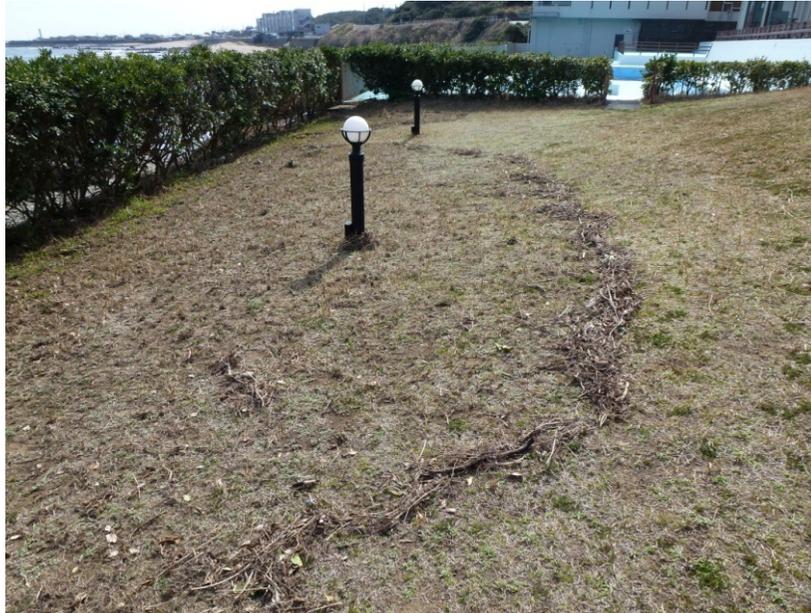
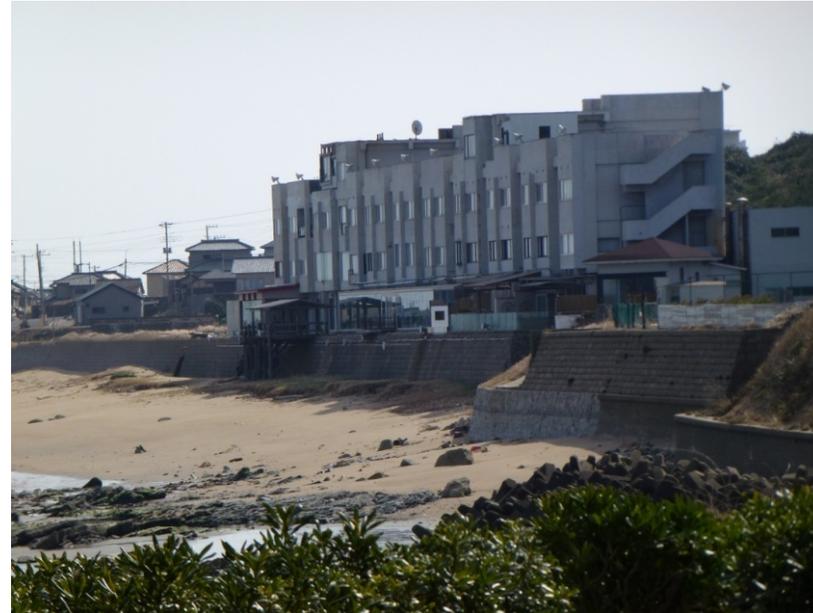
測量点4(犬吠駅近く)

- 津波は北東方向から来襲した.
- 2波目より1波目が大きい.(最初は引き波)
- 宿泊者から, 第2波目来襲時の動画を手
- 明確な津波遡上痕跡を確認

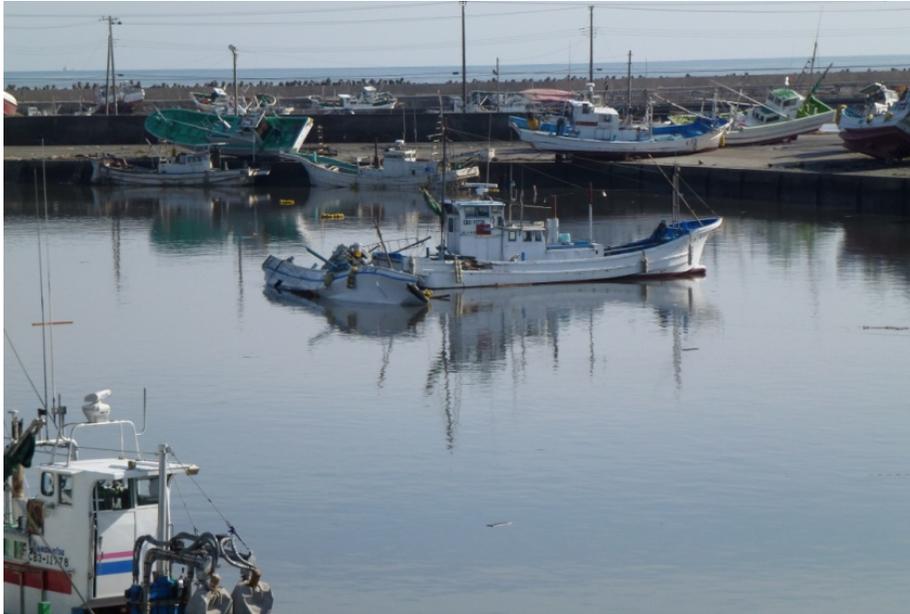
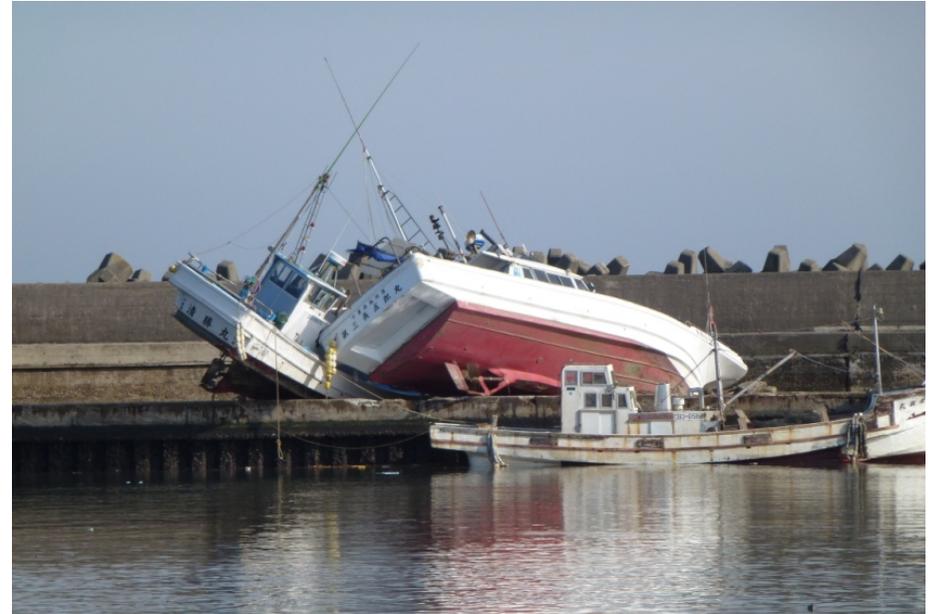
測量点5(飯岡漁港)

- 多くの船が打ち上げられ, 一部は沈没
- 漁港の中心部に船があり, 渦が発生した可能性がある
- 漁港内の電話ボックスに明確なウォーターマーク
- 被害が甚大であるため, 調査時に漁業者への配慮が必要

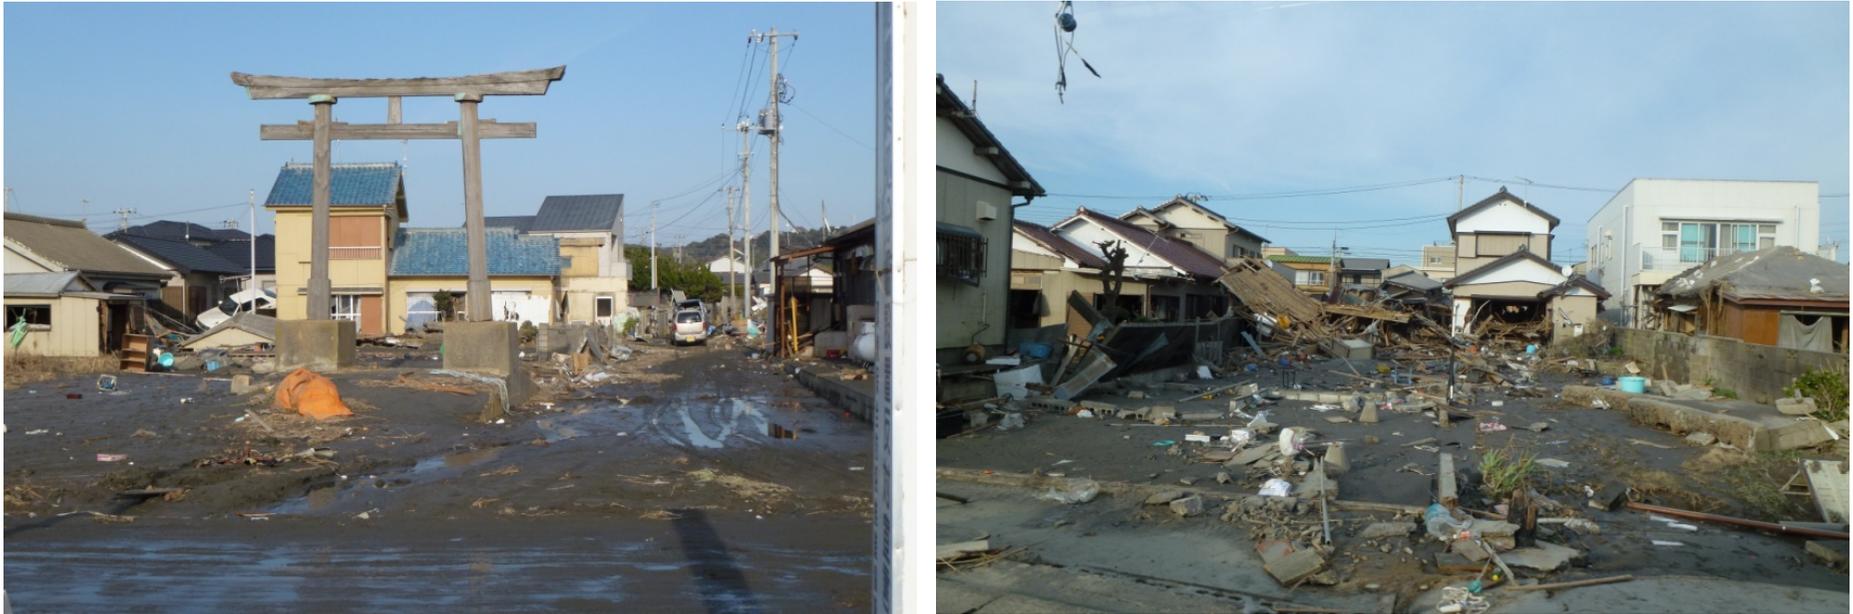
測量点6(旭市下永井)

- 海岸から数100メートルまで被災
- 全壊の家屋も多い
- 旭市は死者も出ているため、住民への配慮が必要
- 明確なウォーターマークを計測

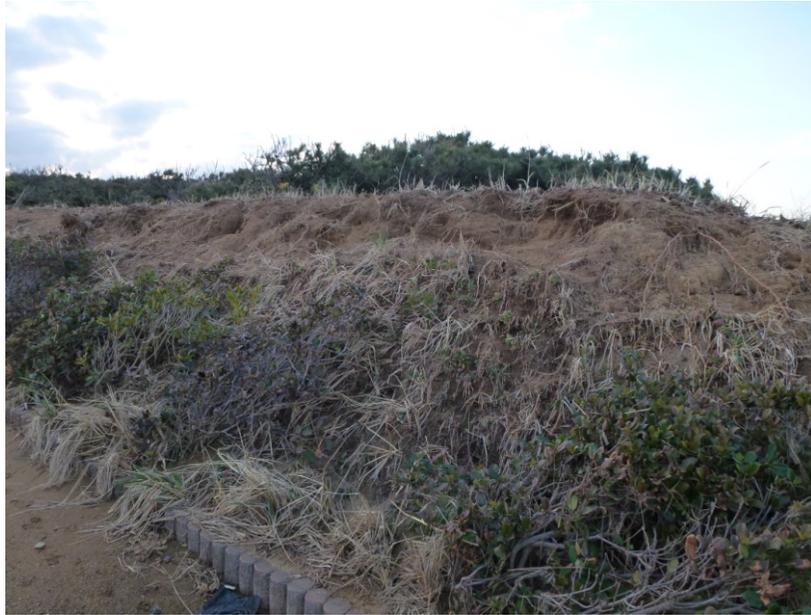
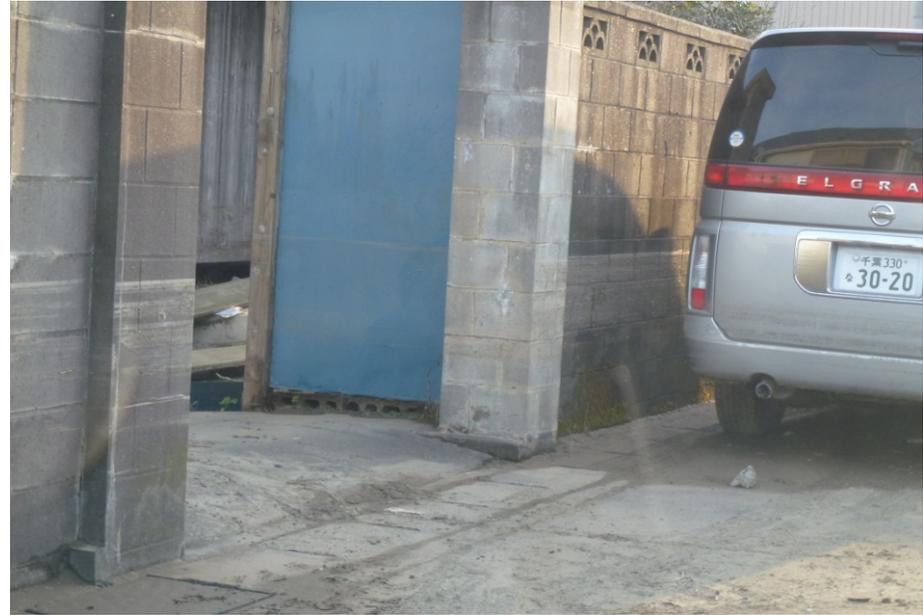
測量点7(中谷里海水浴場周辺)

- 海岸背後の土手を津波が越流
- 護岸の被災を一部で確認
- 県道30号線を津波は越流
- 明確なウォーターマークを計測

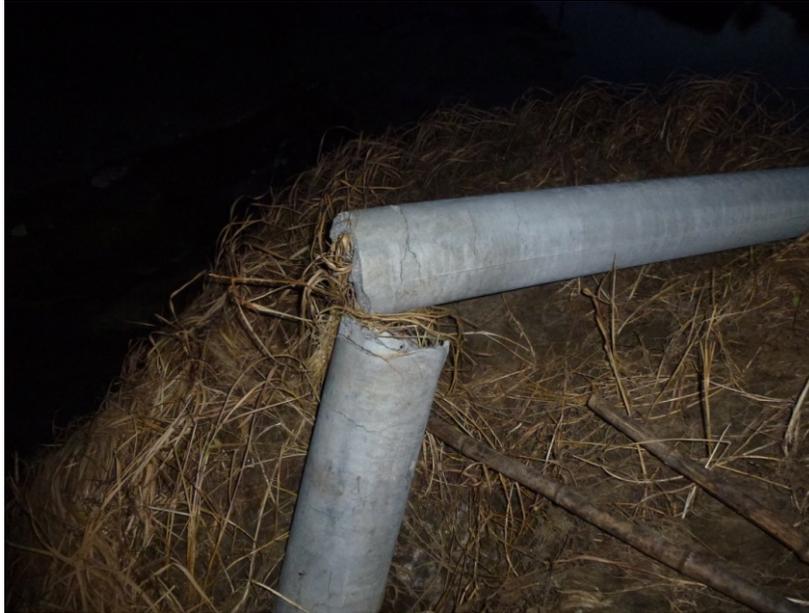
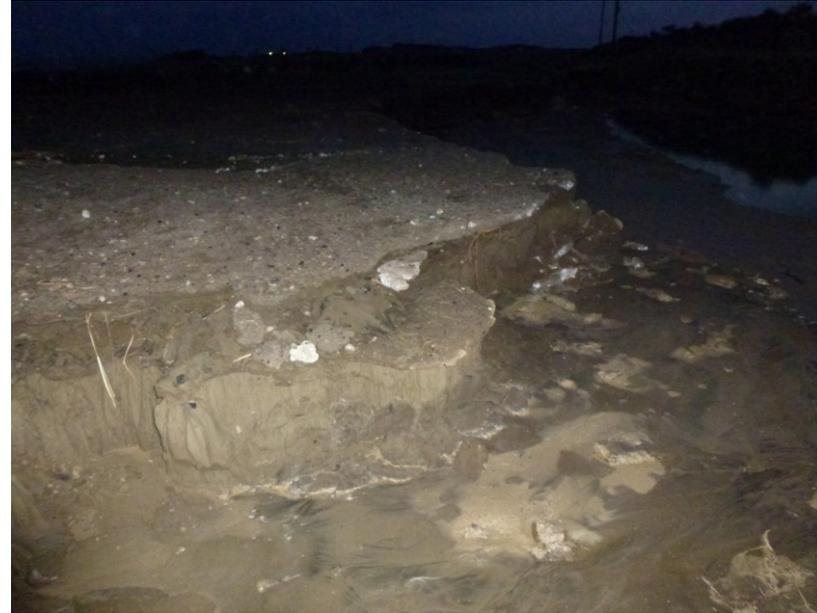
視察点3（蓮沼海浜公園）

- 海岸背後の土手周辺の浸食が見られる
- 配電柱の倒壊を確認
- 日没のため、計測はできなかった
