令和6年度能登半島地震津波に関する調査報告会@金沢

津波被害に関する現地調査報告 富山県

呉 修一(くれ しゅういち)

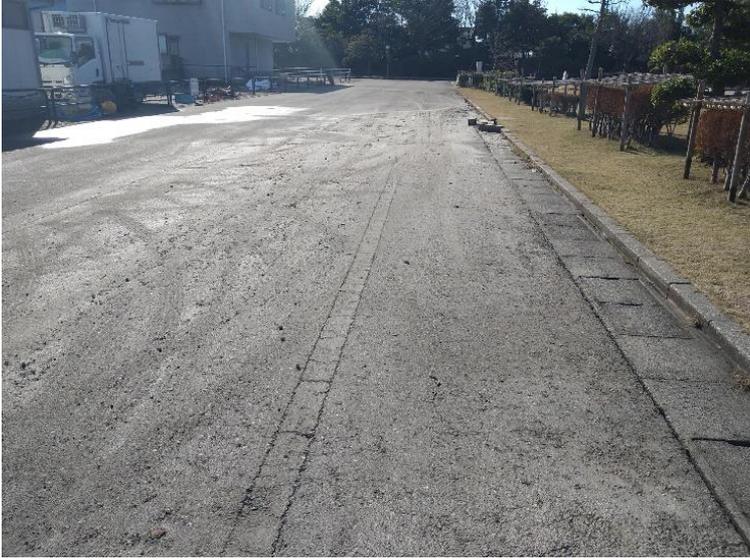
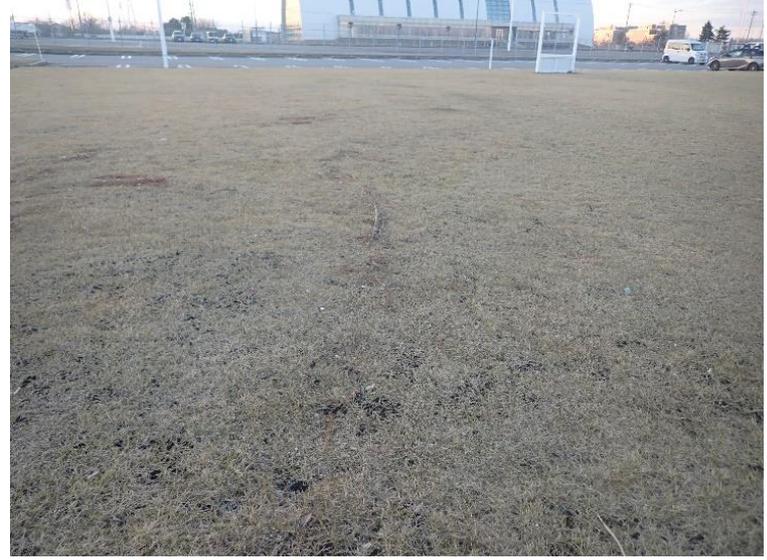
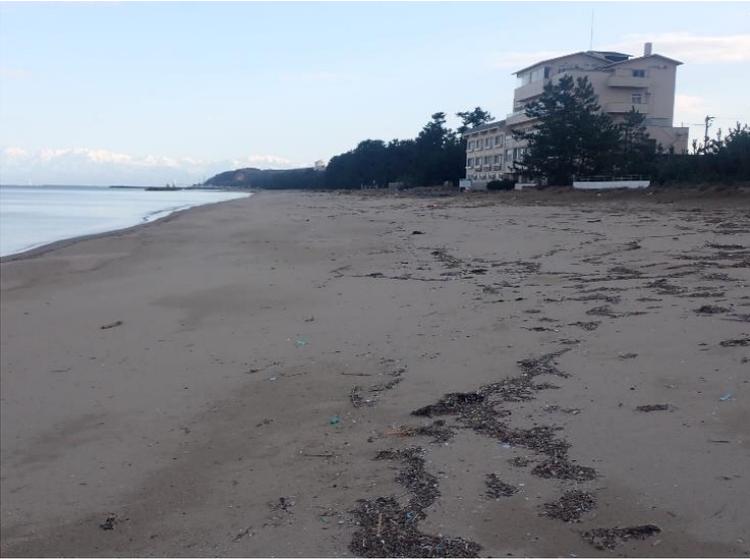
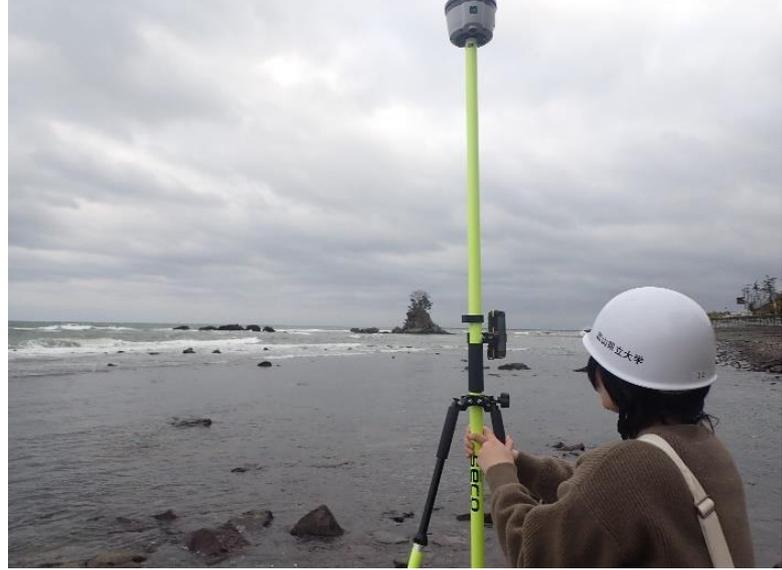
津波の状況：調査写真

ヒアリング調査より得た痕跡より、浸水状況を調査(レベル測量やRTK)

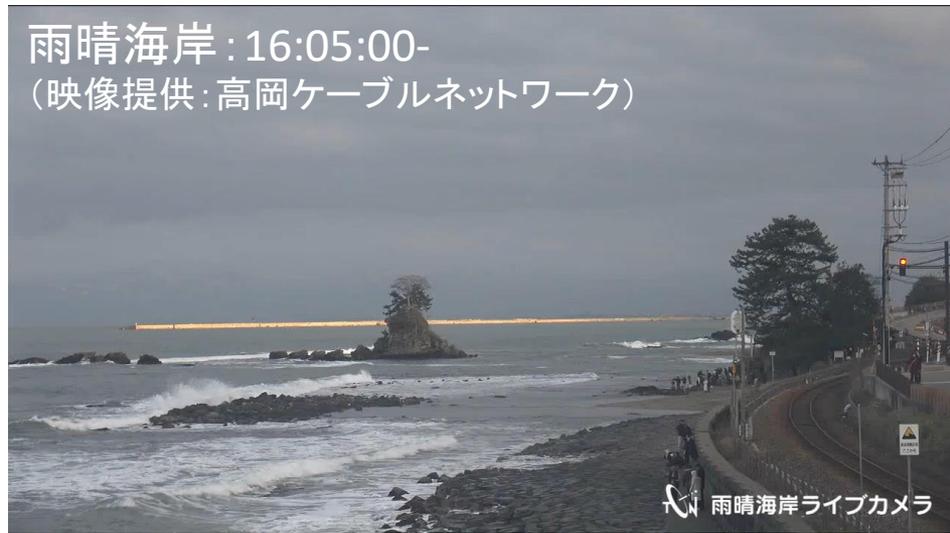
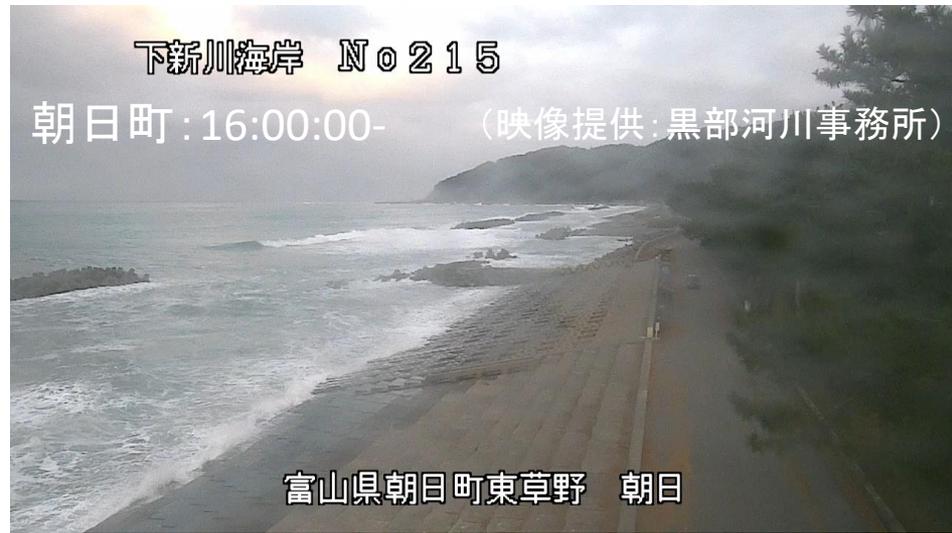
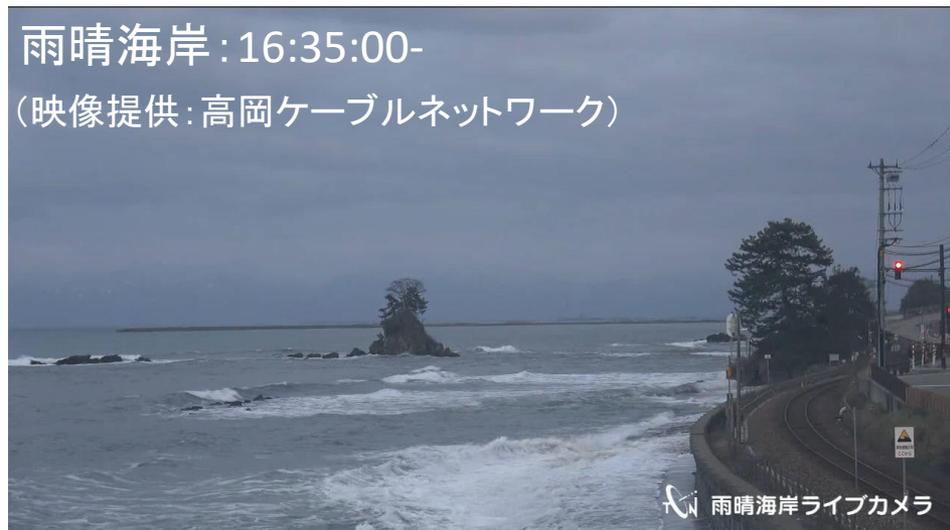
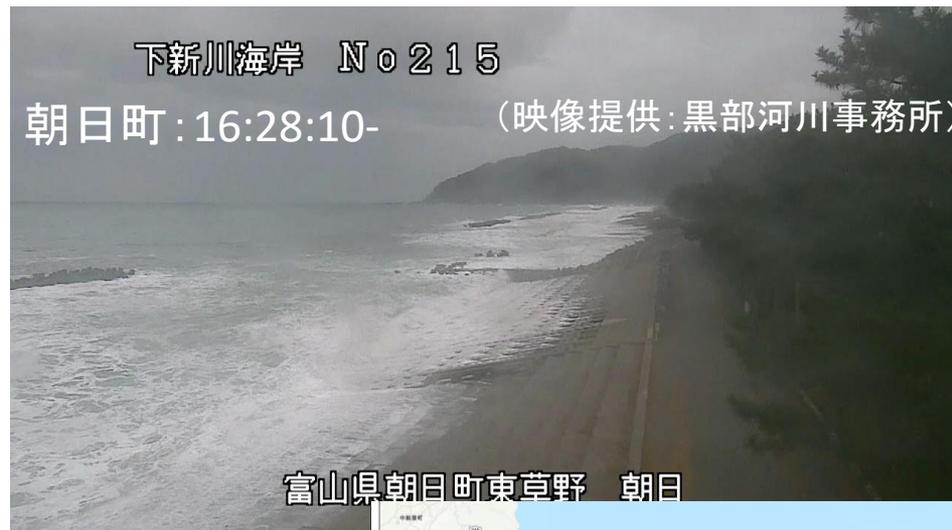
CCTVカメラの映像

CCTVカメラより浸水状況などを確認。朝日町など波浪の影響が極めて大きく、遡上高の取り扱いは要注意

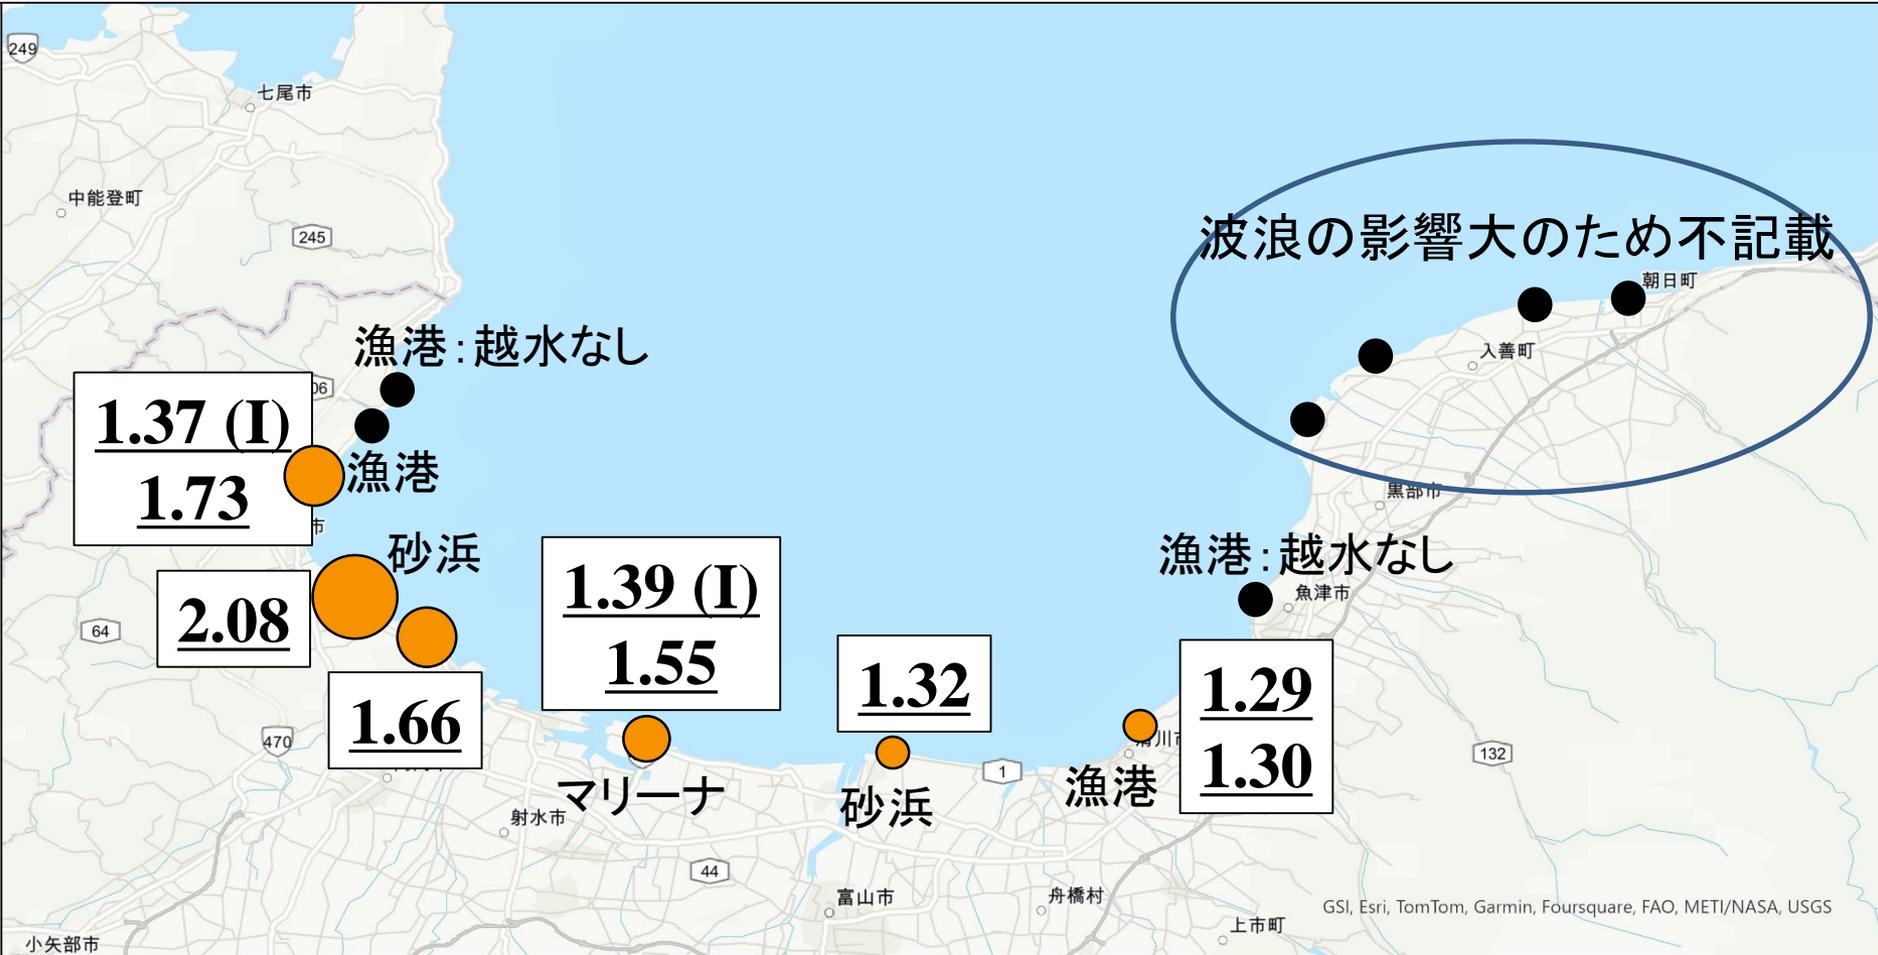
津波浸水・遡上の状況：調査結果

調査より得られた、津波遡上高の空間分布。下新川海岸の値は波浪の影響が大きく潮位補正未実施のため記載せず

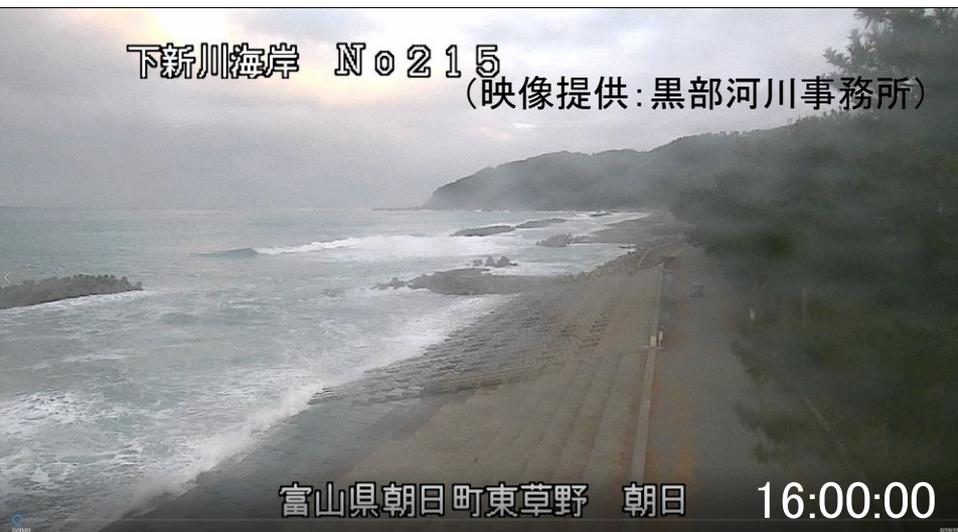
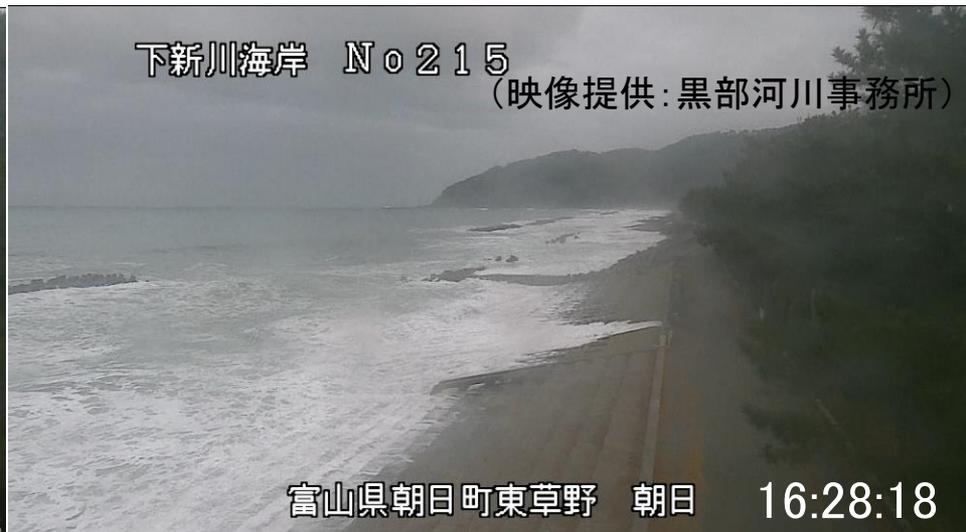
朝日町 朝日

最大遡上時間: 16:28:18

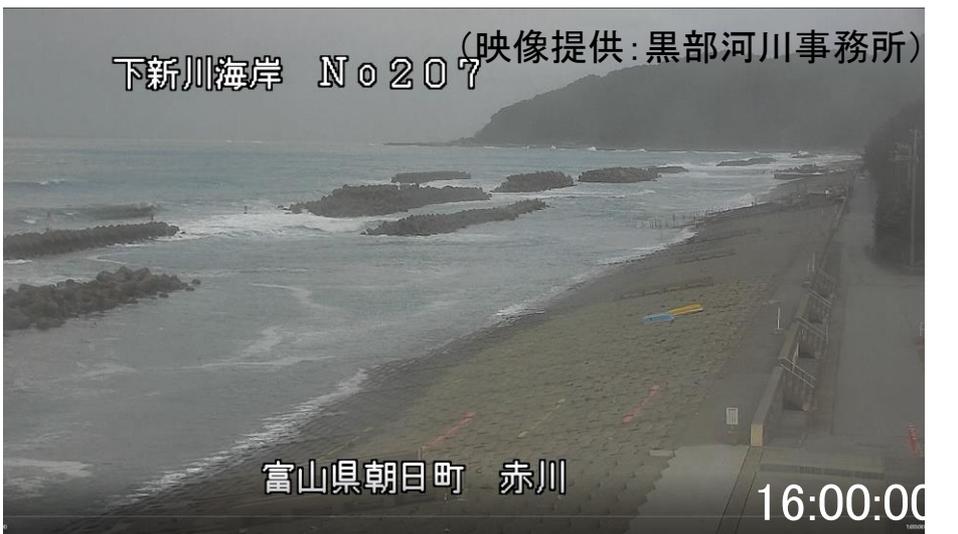
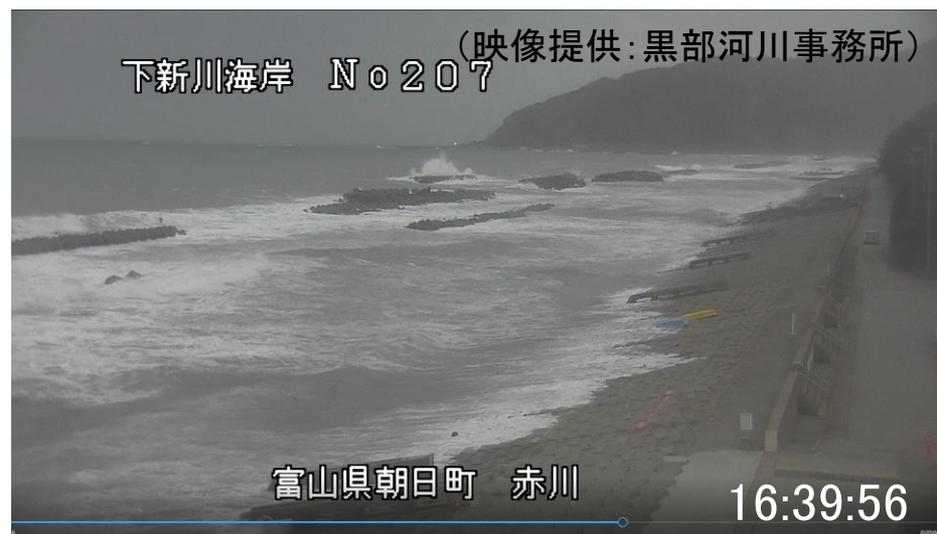
朝日町 赤川

最大遡上時間: 16:39:56

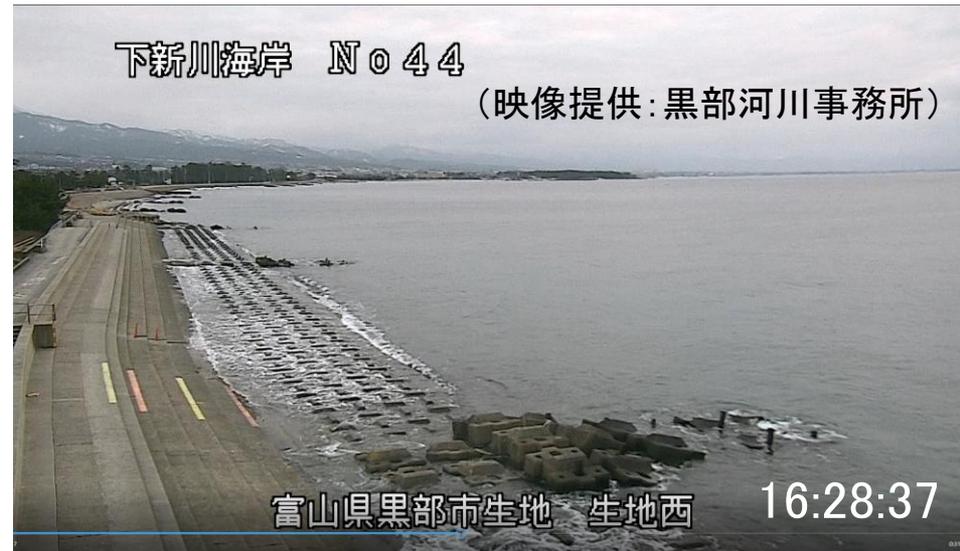
富山県黒部市生地 生地西 16:28:37

最大遡上時間: 16:28:37

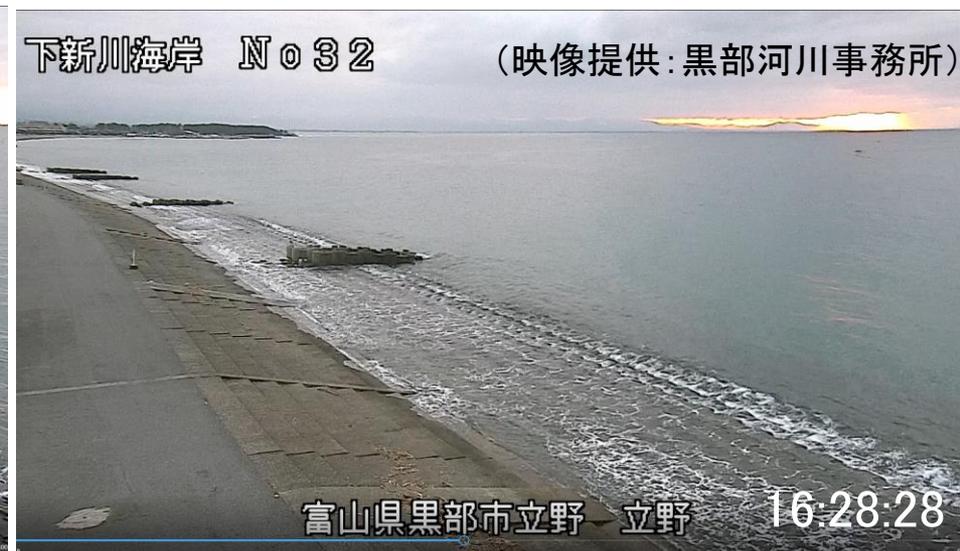
富山県黒部市立野 立野 16:28:28

最大遡上時間: 16:28:28

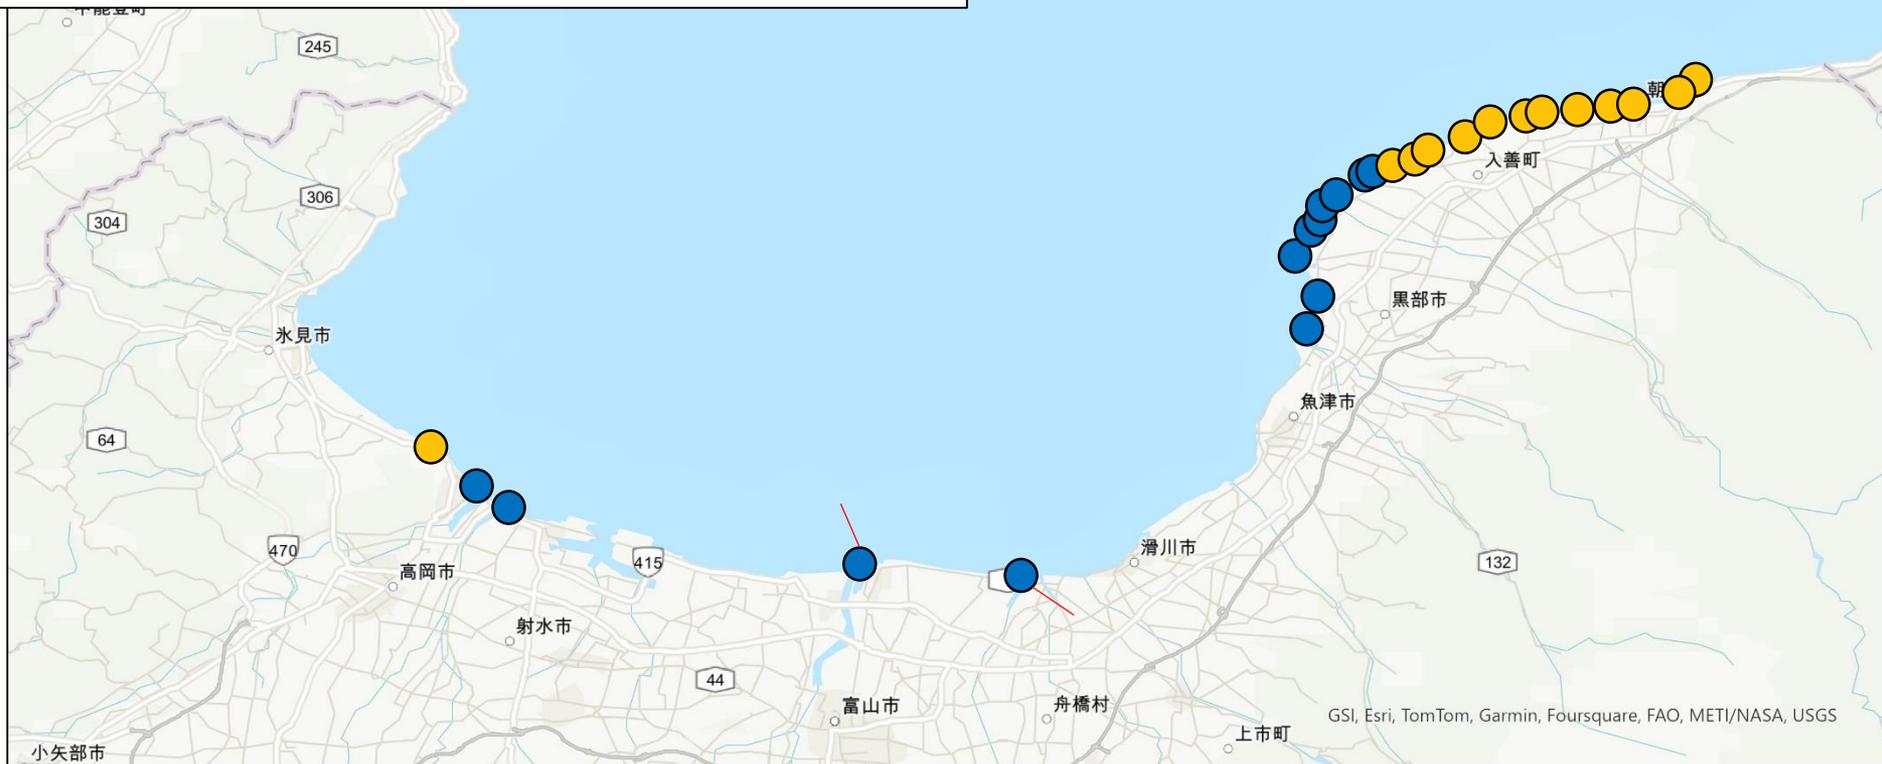
津波の状況：CCTVカメラより

CCTVカメラの映像より、大まかに沖側で潮位上昇が確認できる場所が多数存在する。が、下新川海岸の南西で津波の影響が見えない箇所が存在する。

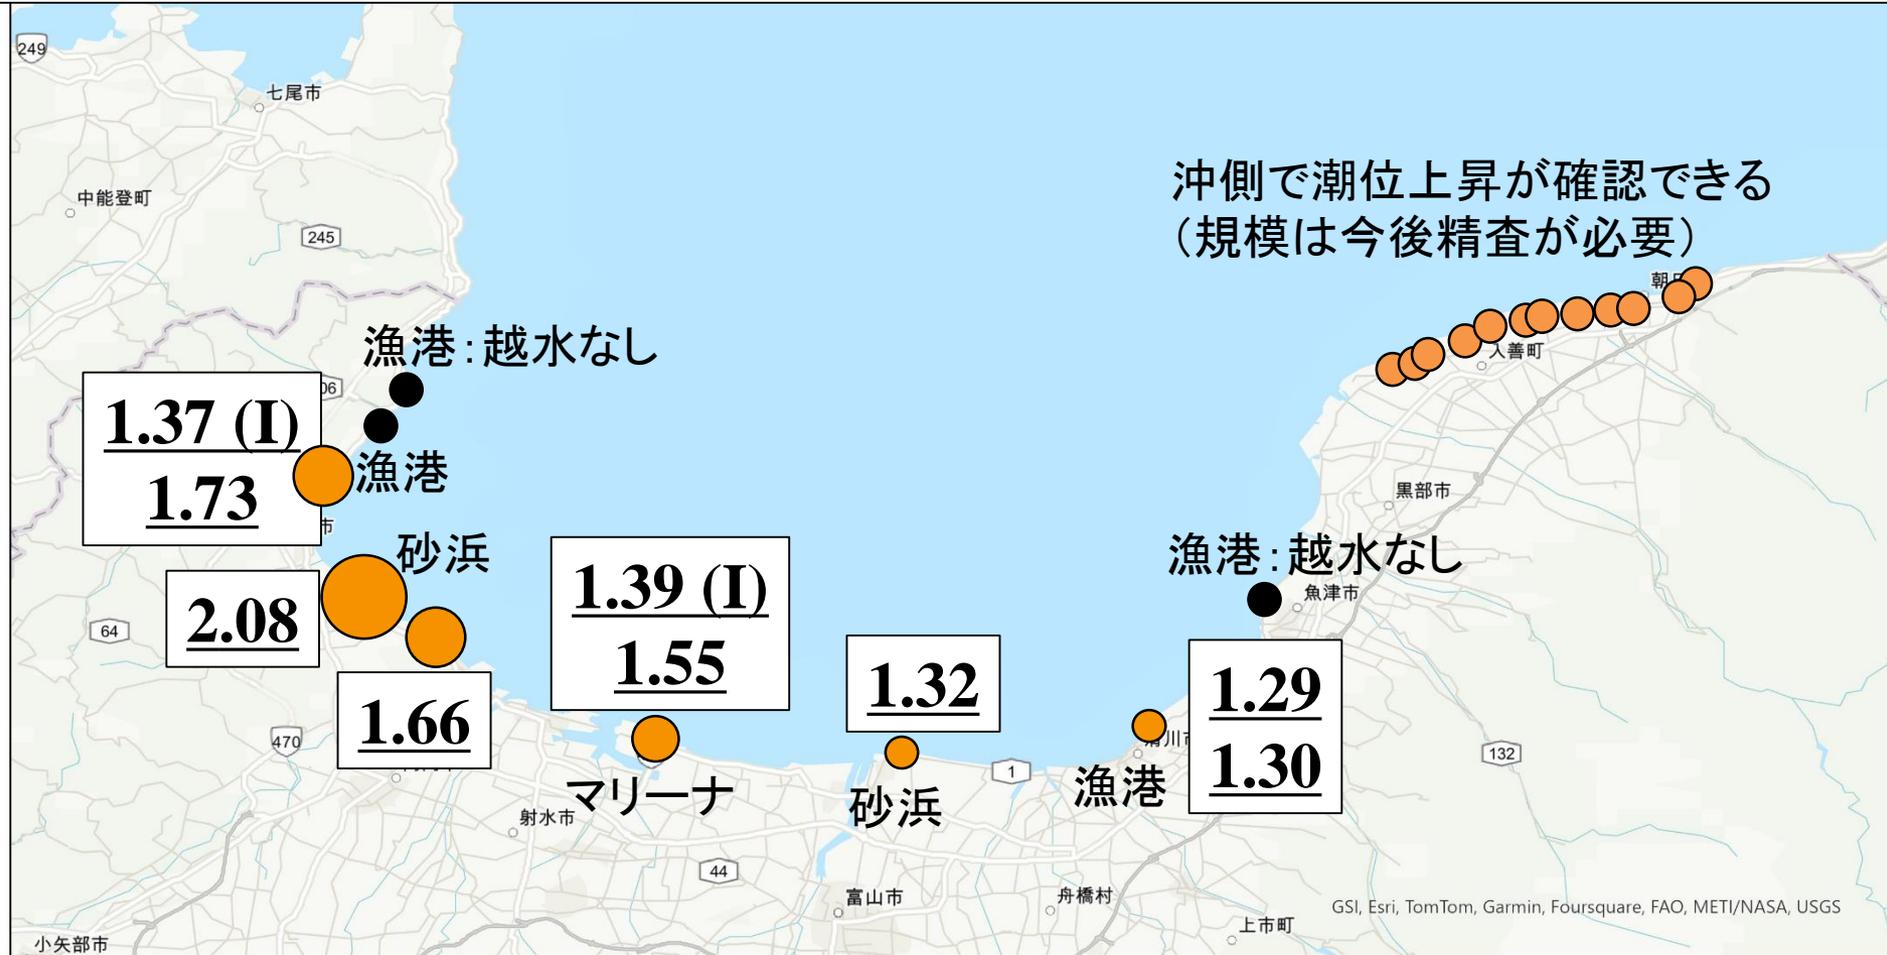
津波浸水・遡上の状況：調査結果

CCTVカメラの潮位上昇確認を含めた、津波の浸水・遡上の状況。

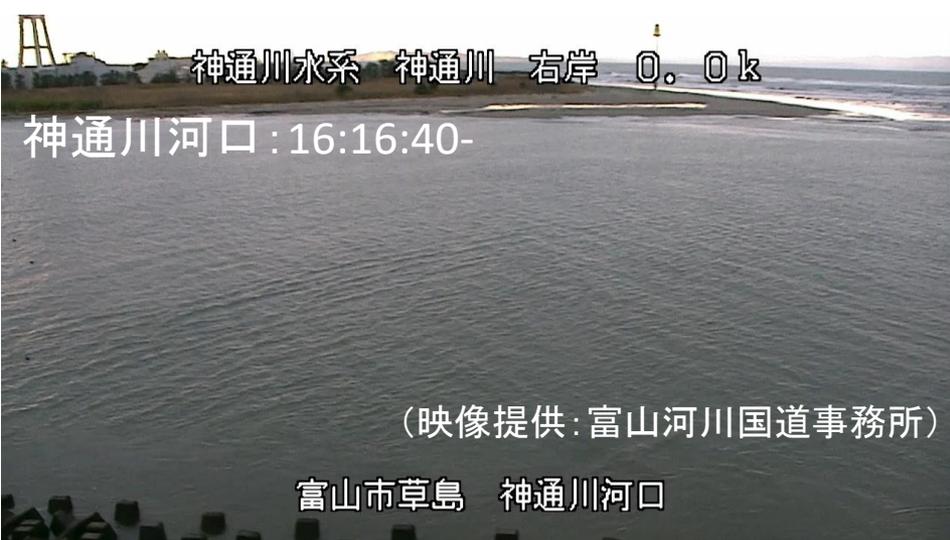
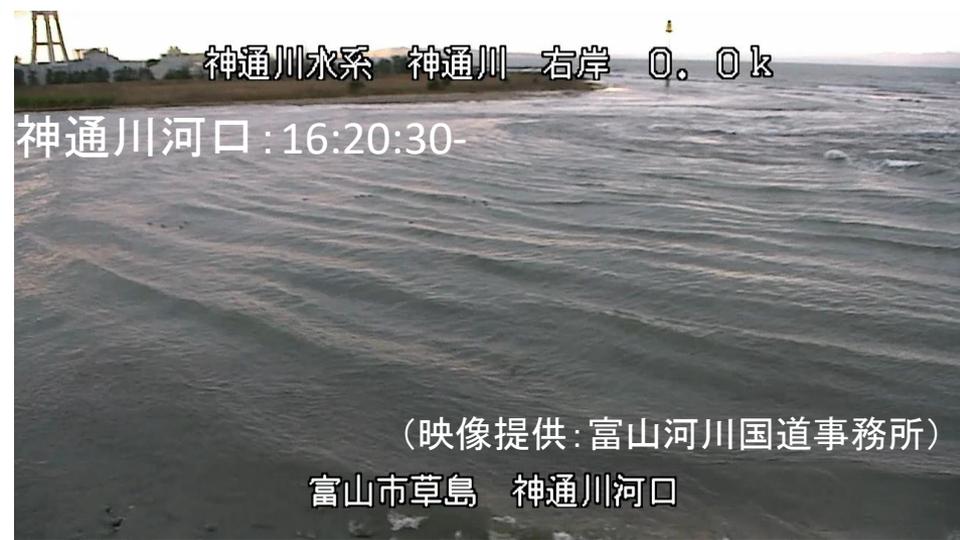
神通川河口においては、16:16ごろに引き波、16:20ごろに押し波が確認

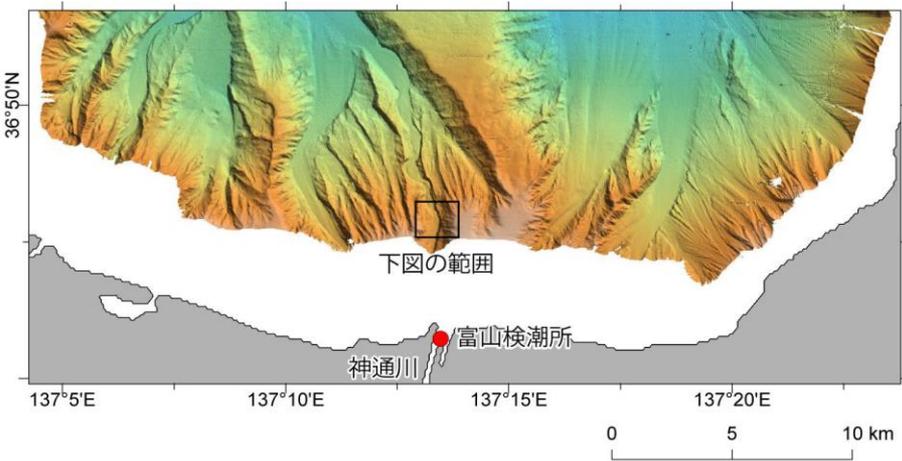
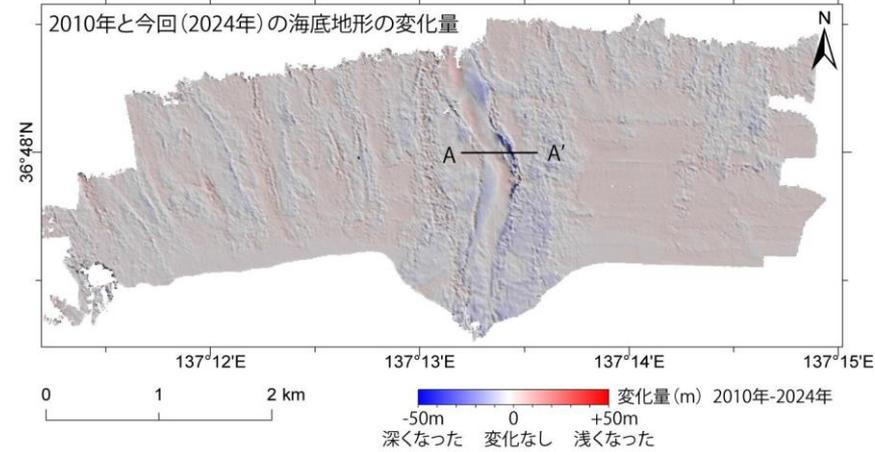
海上保安庁の調査結果

海上保安庁: 富山湾の海底で斜面崩壊の痕跡を確認

海上保安庁が1/15-17に実施した調査より、海底で崩落した箇所の一部と思われる箇所を推定(長さ約500m, 幅約80m, 最大40m程度深くなる)
