東日本大震災

津波予備調査 湘南地区 2011年3月13日(日) 晴れ

調査員：鈴木(横浜国大)

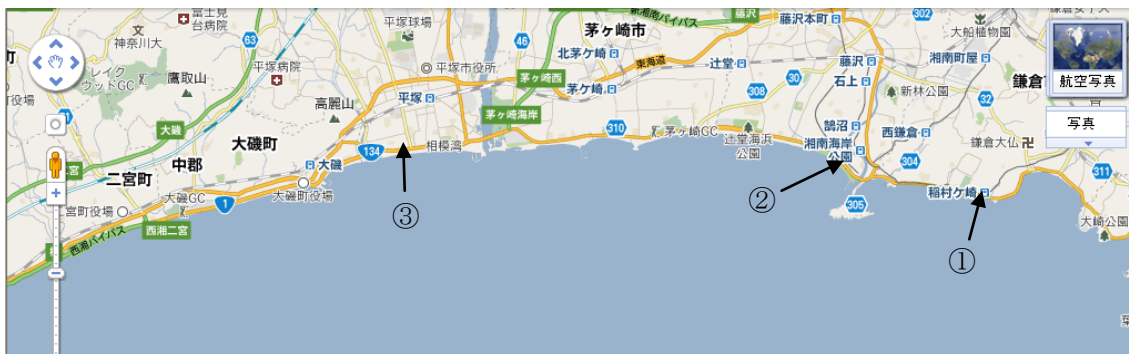
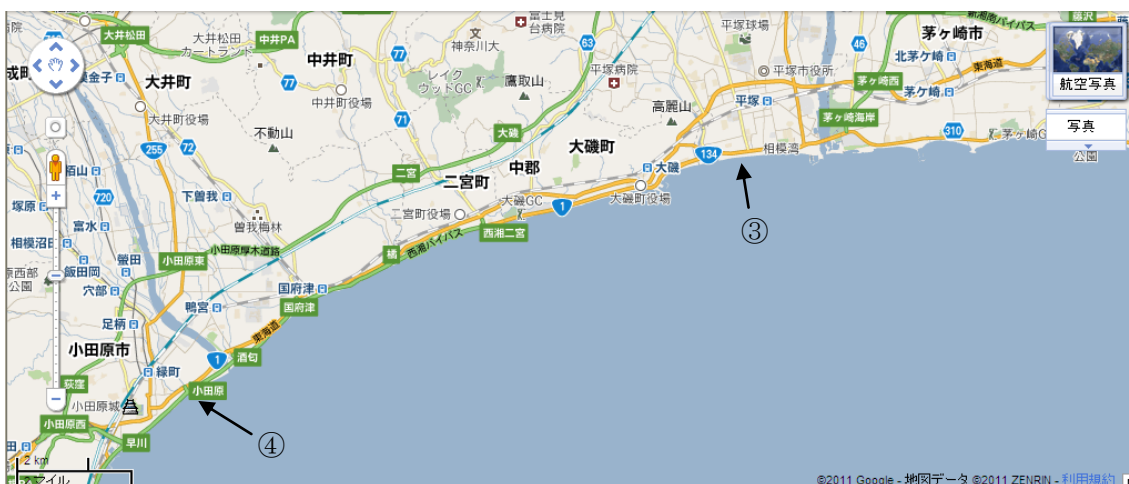
① 稲村ヶ崎海岸 11:20～

- ・被害なし。痕跡なし。
- ・住民へのインタビュー(海岸にてワカメ取りを行っていた方)：津波発生時は避難しており、現場を確認していないが、津波後でも周辺の地形変化も含めて変化はなかった。
- ・周囲を観察したものの、遡上痕らしき物は見られなかった。

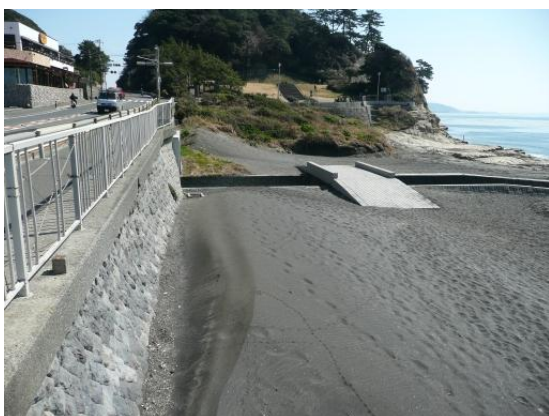
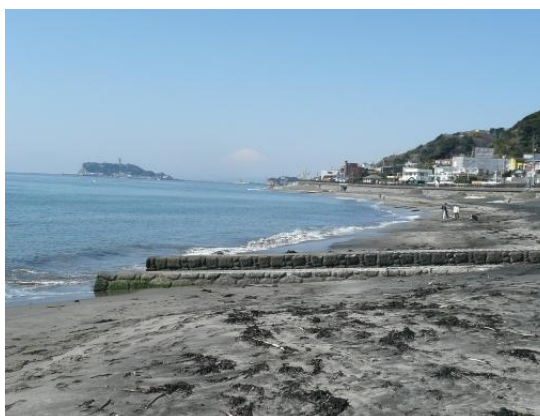
② 片瀬漁港, 片瀬西浜 (江ノ島水族館前) 11:40～

- ・被害なし. 痕跡あり: 砂浜海岸に枯れ草の遡上跡.
- ・漁業関係者へのインタビュー (船長): 津波到達時, 岸壁近傍まで水位は上昇したが, 陸に流れ込むことはなかった. 被害はなし. 水面は短時間の間に潮位のように変動し, 最大3m程度変動した.
- ・片瀬漁港には被害の形跡はない.
- ・痕跡は, 砂浜海岸に残る遡上跡. 痕跡は枯れ草等. 通常の満潮位よりも高と考えられる位置にも痕跡があり, これが津波の最大遡上痕であると考えられる.
