## 三陸地方の津波の歴史 その7 耐浪建築

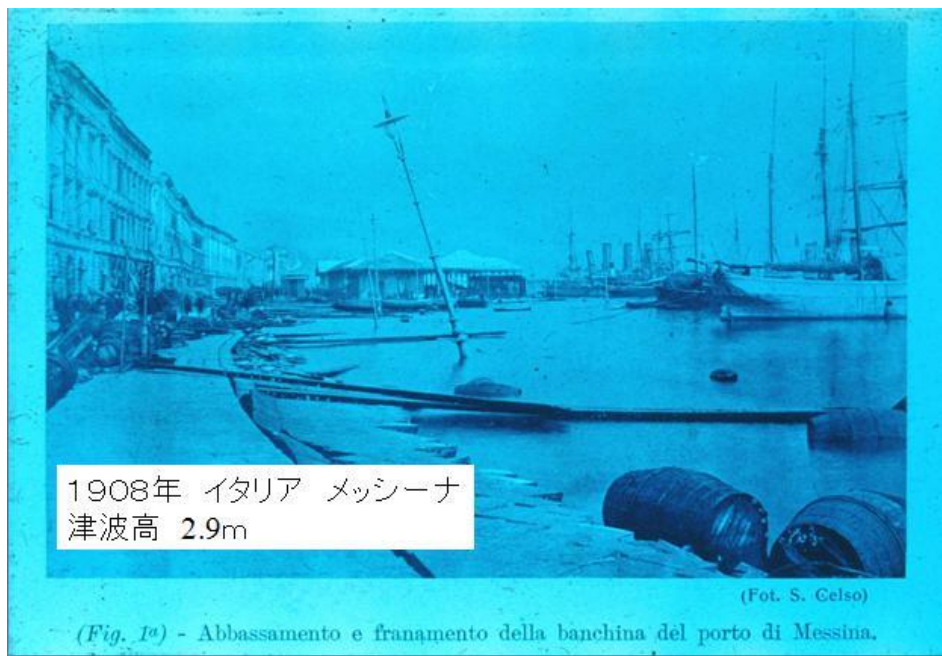
写真1 メッシーナ津波に耐えた石造建築物

1908年、イタリア南西端とシチリア島間のメッシーナ海峡で地震が発生し、津波が襲った。写真1は、その時の学術雑誌に掲載されたものである。浸水高3m弱の津波が押し寄せたが、石造の建物が漂流物を阻止した事が明らかにかがわれる。

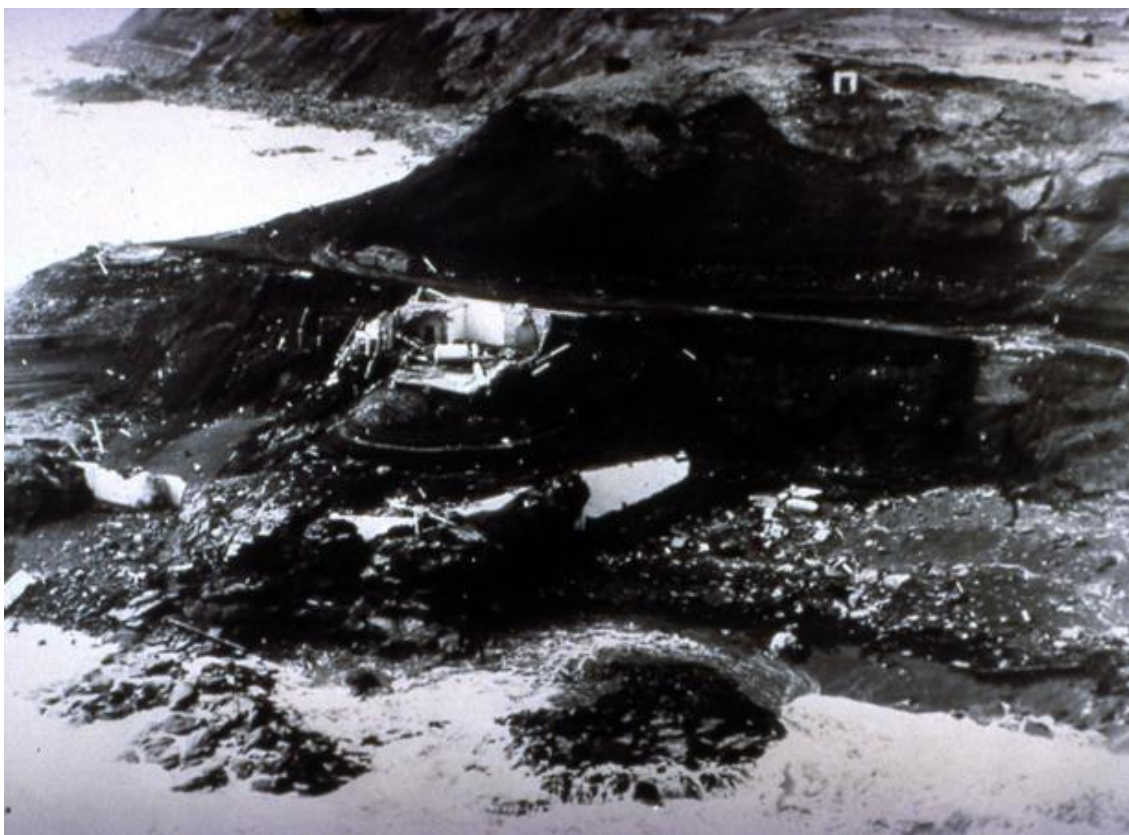
写真4 翌日のウニマック島灯台

翌日の状況から、基礎は残り、その上の躯体は折られて散乱している事が判る。基礎と躯体がどのように結合されて居たかが知りたい。

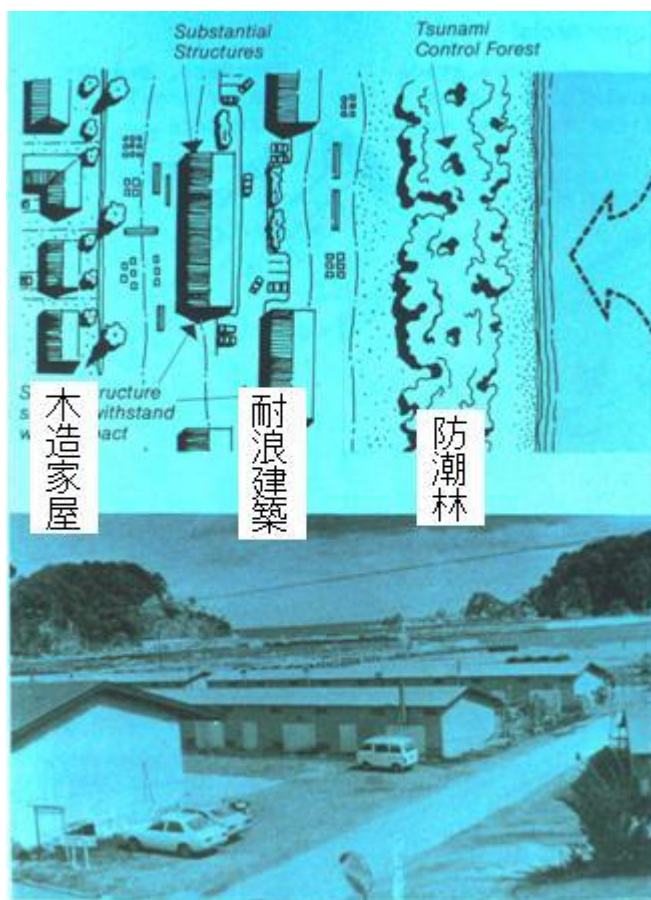
図 1 アメリカでの耐浪建築の使い方

構造物が好まれないアメリカで、プリウス等が考えたのが、図 1 のような配置である。防潮林でいくらか津波の力を弱め、頑丈な建築物を建て、その背後になら木造家屋を認める、というのである。

ここで、注意したいのは、耐浪建築と耐浪建築の間の通路は海岸に直な形では作られて居ない事である。耐浪建築群は津波を完全には止めない。しかし、耐浪建築で一時せき止められ、速度を落とし向きを変えて背後へ流れ込む。その背後なら、木造家屋でも耐え得るであろうとしたのである。

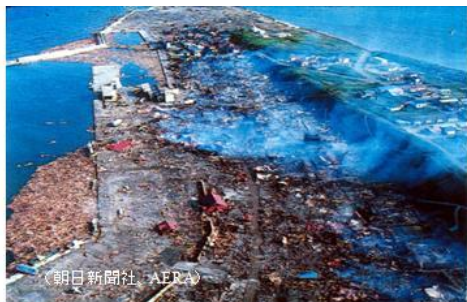
奥尻島南端の青苗5区は西からの第1波で壊滅した。丘陰にあった4区、3区は、この波ではやられなかったが、間もなく東側からの第2波が侵入し、同時に発生した火事及び数時間後に発生した第2の火事で、10軒余りを残して壊滅した。にも関わらず、海際に2つのビルが残された。

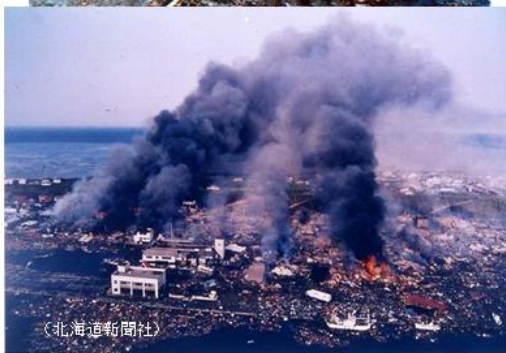
写真5 (左) 被災最中の青苗地区  
写真6 (上) 残った鉄筋コンクリート造  
の建物

生き残り、捜査隊本部として  
使用された魚市場

家と漁船を止めた冷蔵施設

写真6で判る通り1階の上に浸水痕跡があり、浸水深は4m程度である。窓・ドアは破られたが、骨格は残り、被災直後には捜査本部として使われていた。

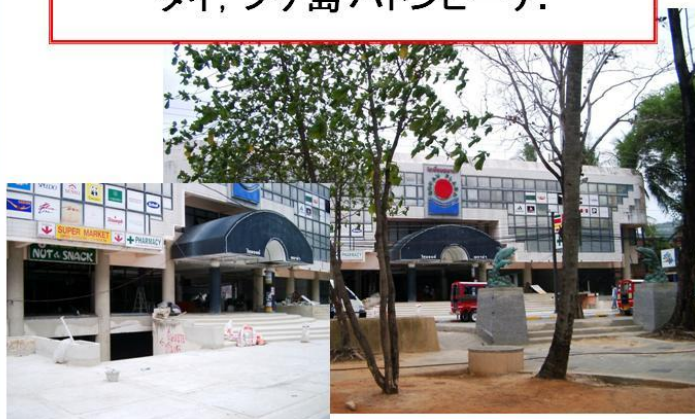
写真7 鉄筋コンクリート造でも人は死ぬ

タイの海辺のリゾート地プケ島のパトン・ビーチのスーパーマーケットは、浸水深2mほどの津波には殆ど無被害で生き残った。しかし、ここで約50人の死者が出た。地下街に入り込んだ水がたまり、自動的には排水ができなかったからである。

**建物は殆ど無傷。死者50人。  
タイ、プケ島パトンビーチ。**

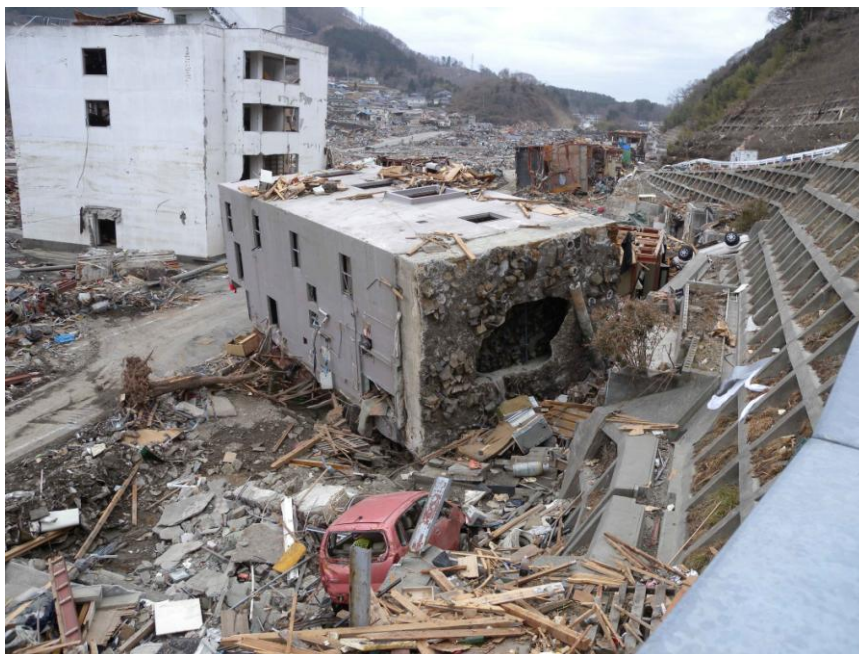
写真8 転倒した鉄筋コンクリート造ビル（藤間氏提供）

今回最も衝撃的なのは、女川で鉄筋コンクリート造ビルが転倒したことである。藤間氏に頂いた写真8がそれを示す。一体、基礎とどのように結合されていたのか、浸水深はいくらだったのか、を知りたいものである。明治以来、鉄筋コンクリート造ビルは津波に耐えるとの考えが完全に否定されたシーンである。

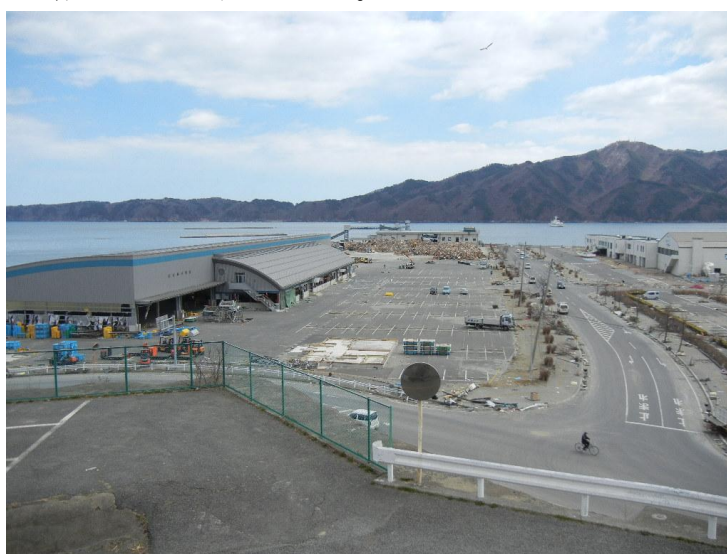
浸水高さは、対岸で5.49m(潮位補正済)、周辺で8.48m(潮位補正済)でした。

写真から、建物の最上階は、浸水していないと思われます。」

当日、避難がどのように行われたか、窓のない避難部屋は有効だったか、知りたいものである。写真9 被災後のシートピアなあと（鳴原氏提供）
