# 令和6年能登半島地震津波に関する調査報告会

## 津波被害に関する現地調査報告（能登町 2024/01/06）

金沢大学：榎田，二宮  
北陸先端大学：郷右近  
パシフィックコンサルタンツ株式会社：熊谷  
金沢工業大学：有田

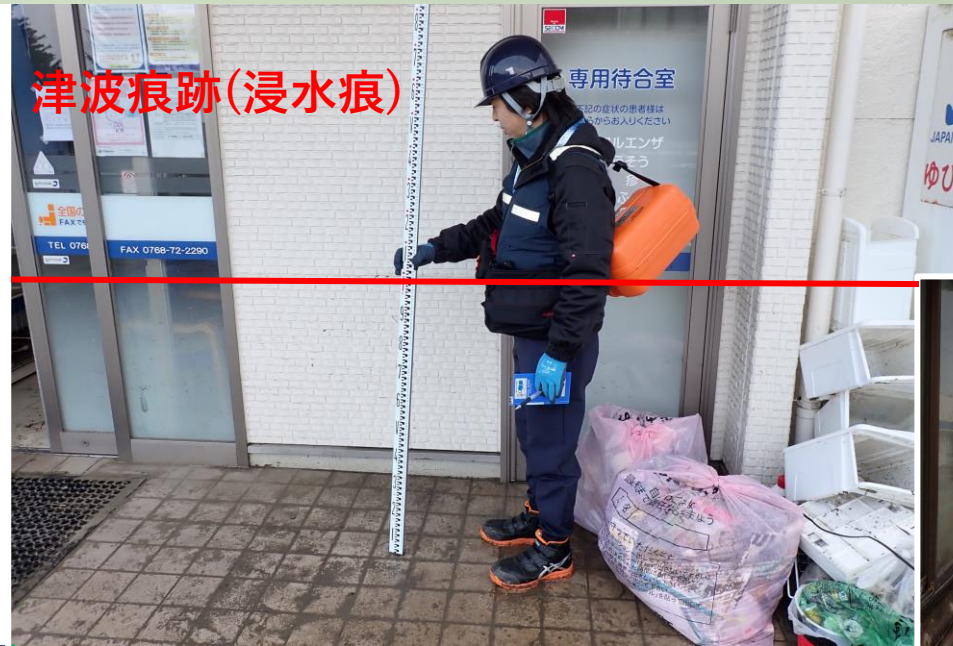
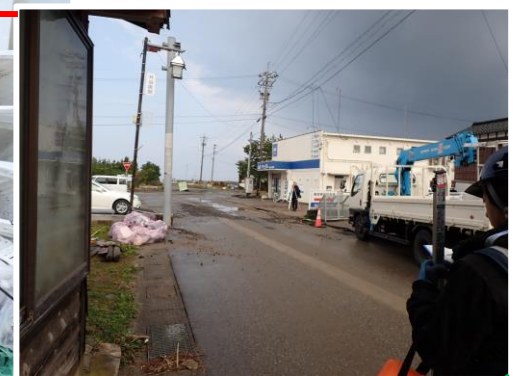
# 令和6年能登半島地震津波調査 松波漁港

津波痕跡: 建物壁の浸水痕

実測浸水高: 2.6m (T.P. 補正済)

メモ: 薬局の壁に明確な浸水痕を確認, 飯田海脚でトラップされた波に対して南側の岬の遮蔽効果により周辺地域より浸水高は約1.0m低い. 浸水面積: 約7.8ha

## 2. 松波地区の浸水高さが周辺より約1m低い

- \* 飯田湾に進入した津波の波峰線の角度と松波地区南側の岬の位置関係で，松波地区は遮蔽域に入った可能性．水深や津波の波長が変わると屈折角が変化して波峰線の向きが変化する特性があり．

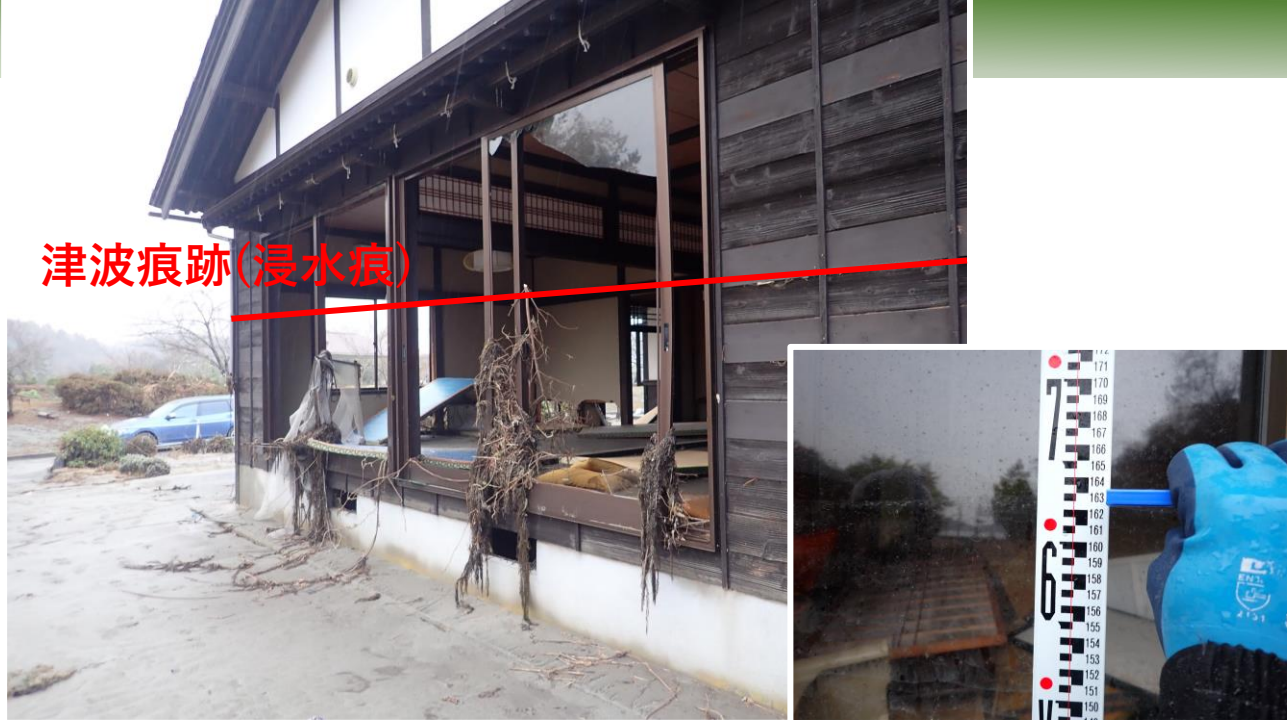
# 令和6年能登半島地震津波調査 内浦総合運動公園

調査地点番号: K.U.(73)  
緯度経度: 37° 20' 36.9"N 137° 15' 11.4"E  
場所: 石川県鳳珠郡能登町布浦拓  
日時: 2024/01/06 11:20  
津波痕跡: 窓ガラスに付着した浸水痕  
実測浸水高: 3.4m (T.P. 輪島検潮所補正済)  
調査員: 京大・関大・鳥大  
メモ: 津波による建物のガラス, 壁の損壊, 津波による漂流物の付着が家屋に付着していた. 海と河川から津波が侵入した.  
浸水面積: 約27ha

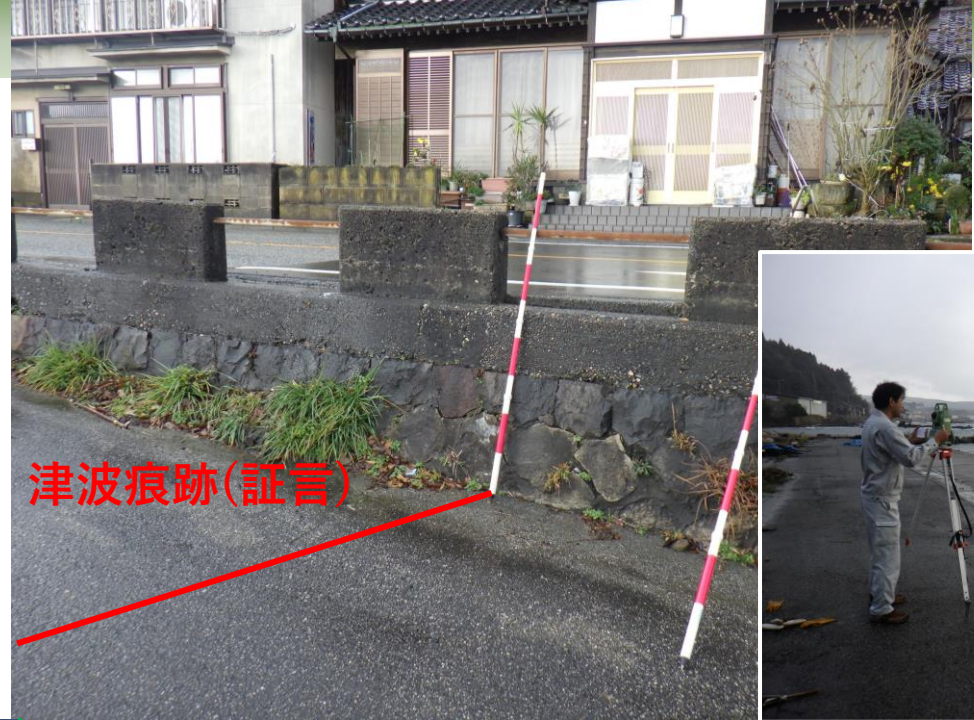
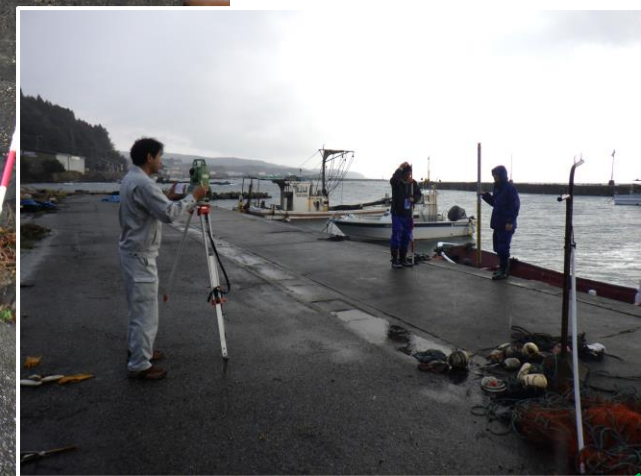
# 令和6年能登半島地震津波調査 藤波漁港

調査地点番号: Kzw010  
緯度経度: 37° 17' 42.99"N 137° 8' 12.84"E  
場所: 石川県鳳珠郡能登町藤波(藤波漁港)  
日時: 2024/01/06 11:10  
津波痕跡: 不明瞭(証言より)  
実測遡上高: 1.5m (T.P.輪島潮位計補正)  
調査員: 金沢合同調査チーム  
メモ: 住民の証言, 津波発生後は避難. その後戻ってくると漁協内の道路に濡れた痕跡があった. 証言箇所道路の際の落ち葉がなくなっていた(引き波で流れたか?).

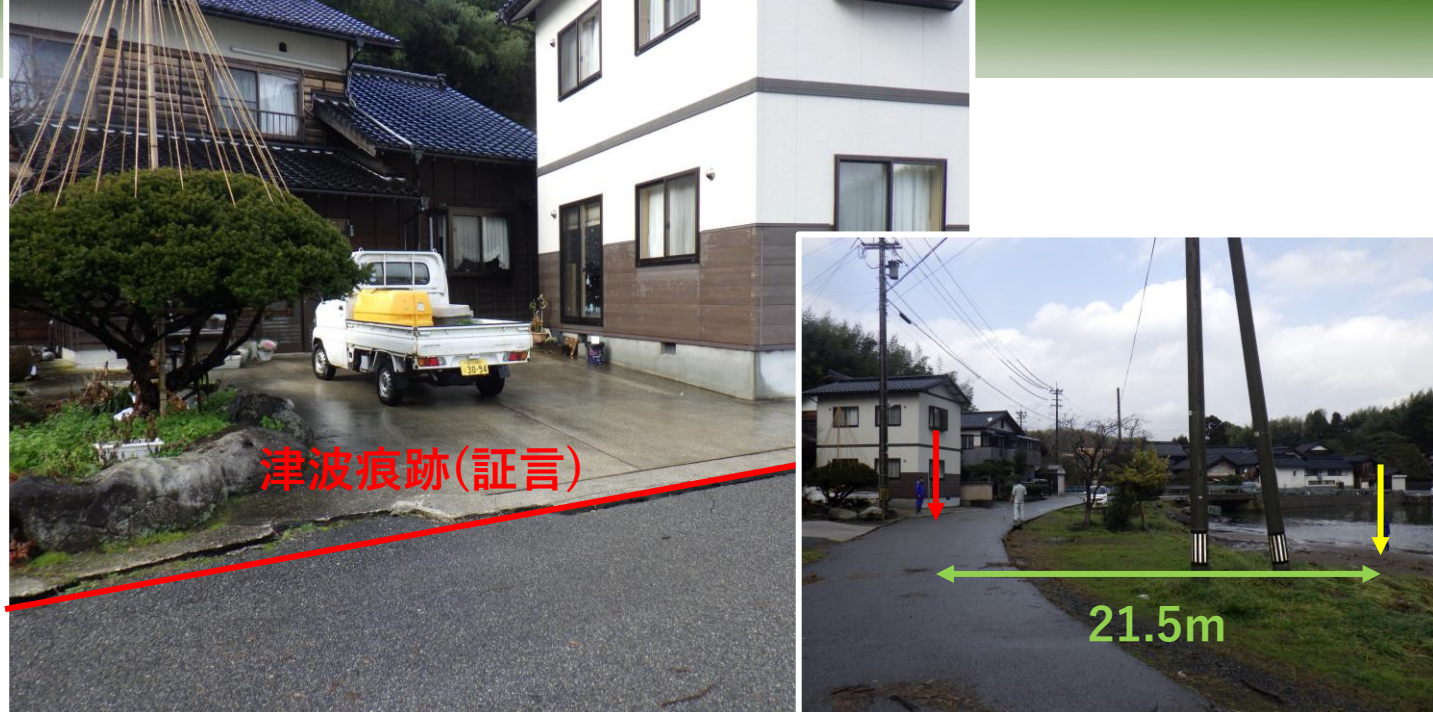
# 令和6年能登半島地震津波調査 七見漁港

調査地点番号: Kzw012  
緯度経度: 37° 15' 42.63"N 137° 5' 24.64"E  
場所: 石川県鳳珠郡能登町七見(七見漁港)  
日時: 2024/01/06 12:10  
津波痕跡: 不明瞭(証言より)  
実測遡上高: 1.9m (T.P.輪島潮位計補正)  
調査員: 金沢合同調査チーム  
メモ: 近隣住民の証言: 津波発生後に自宅と道路の境界に津波によって濡れた痕跡ありとのこと. 計測時に了解済み

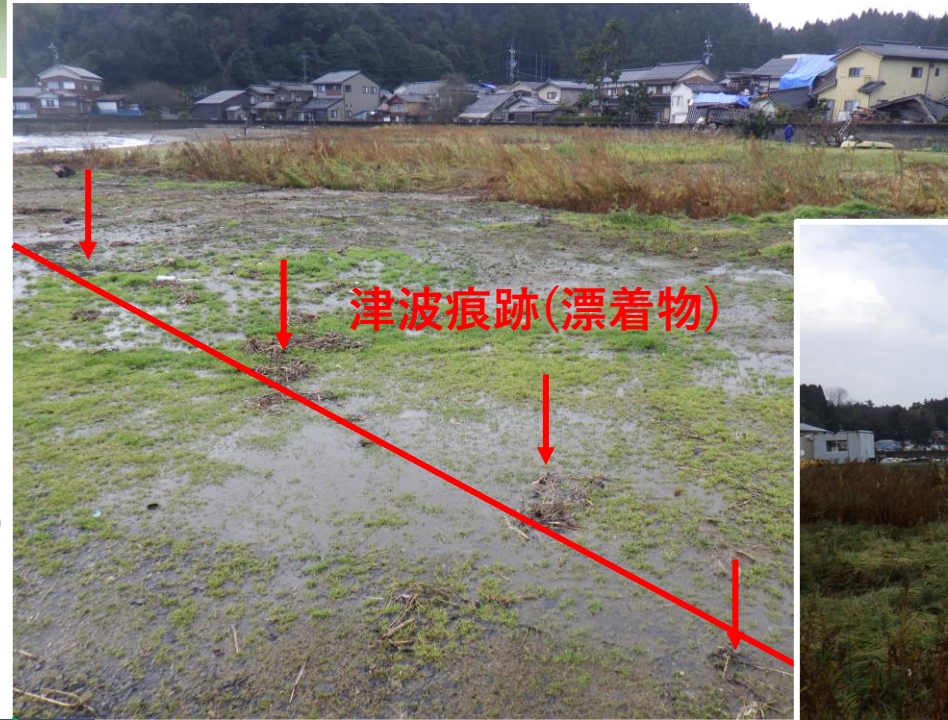
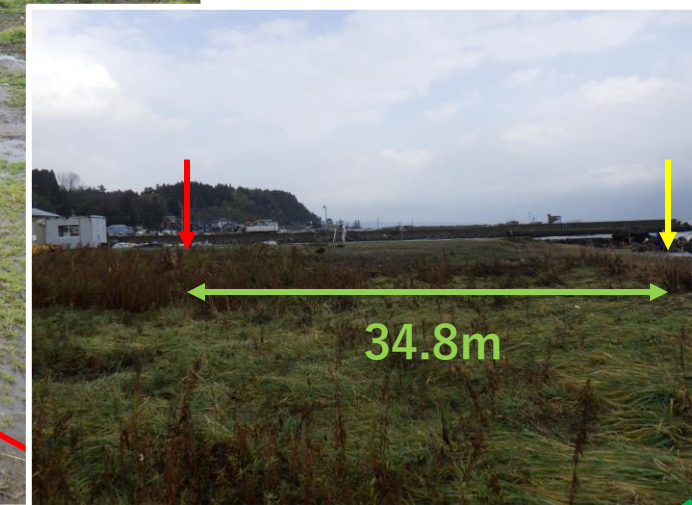
# 令和6年能登半島地震津波調査 鵜川郵便局前

津波痕跡: ゴミの痕跡

実測遡上高: 1.4m (T.P.輪島潮位計補正)

メモ: 鵜川郵便局前の砂浜の背後の植生付近にゴミの堆積を確認. 鵜川回り込みは無し

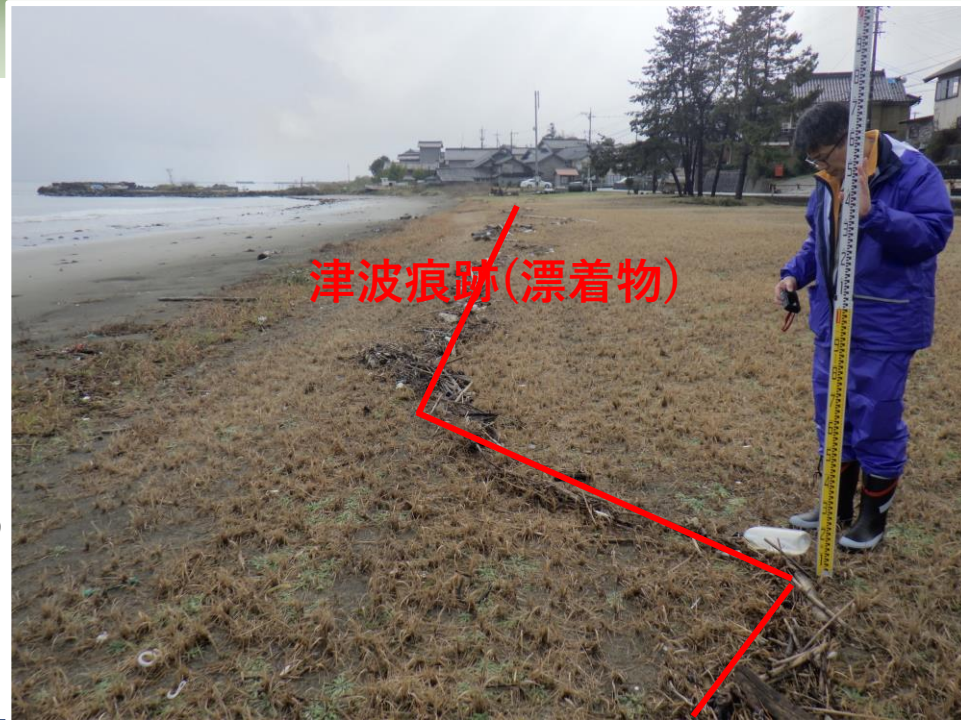
# 令和6年能登半島地震津波調査 宇加川 砂浜

調査地点番号: Kzw014  
緯度経度: 37° 13' 39.66"N 137° 3' 59.70"E  
場所: 石川県鳳珠郡穴水町宇加川(砂浜)  
日時: 2024/01/06 13:05  
津波痕跡: ゴミの痕跡  
実測遡上高: 1.6m (T.P.輪島潮位計補正)  
調査員: 金沢合同調査チーム  
メモ: 穴水町宇加川の砂浜の植生に津波によって打ち上げられたゴミを確認

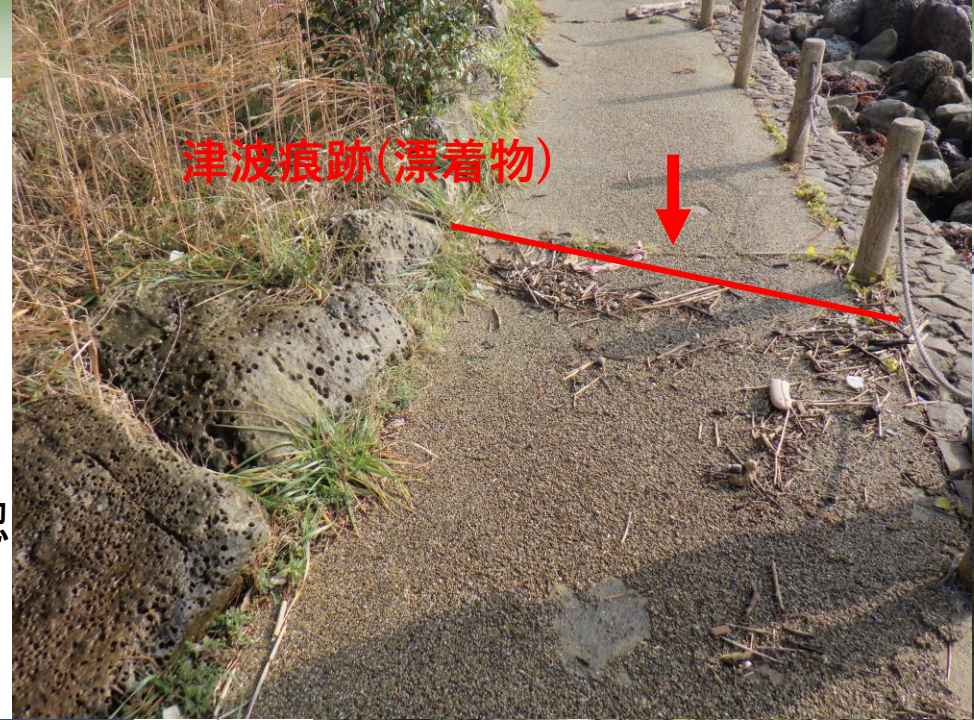
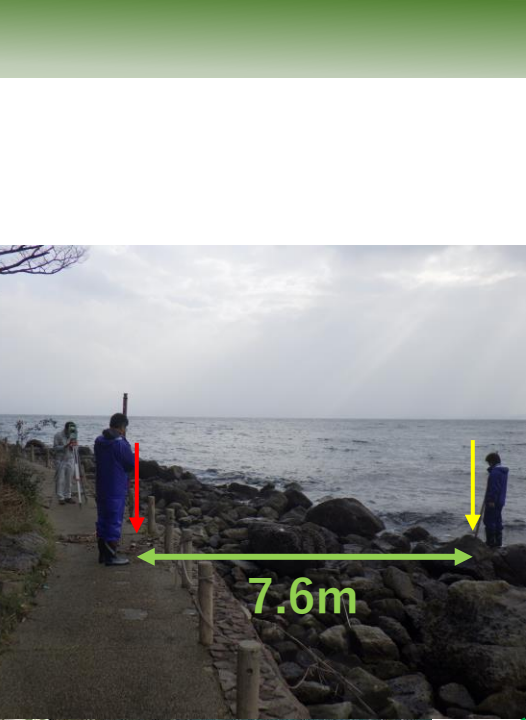
# 令和6年能登半島地震津波調査 弁天島(弁天崎)

津波痕跡: ゴミの痕跡

実測遡上高: 1.0m (T.P.輪島潮位計補正)

メモ: 弁天島の背後の道路に津波漂着物堆積を確認

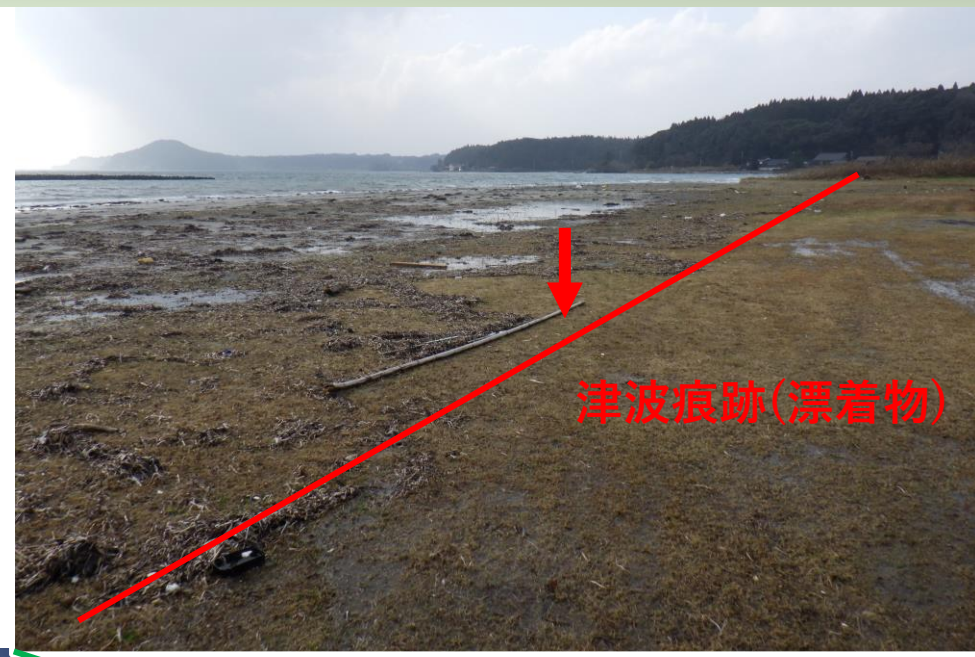
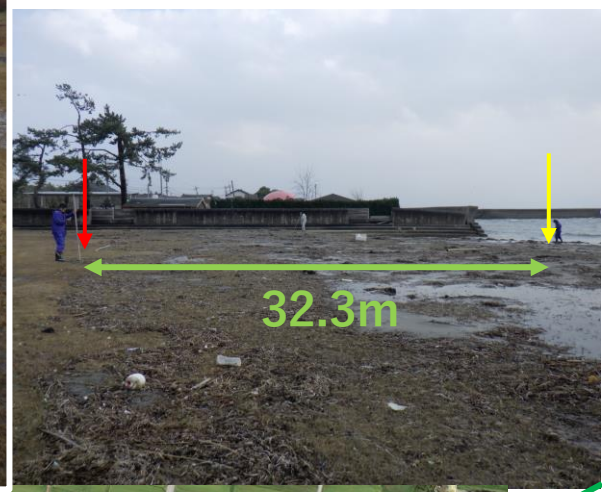
# 令和6年能登半島地震津波調査 立戸ノ浜(たつとの)

調査地点番号: Kzw016  
緯度経度: 37° 12' 35.72"N 137° 3' 13.99"E  
場所: 石川県鳳珠郡穴水町沖波(立戸ノ浜)  
日時: 2024/01/06 13:50  
津波痕跡: ゴミの痕跡  
実測遡上高: 1.0m (T.P.輪島潮位計補正)  
調査員: 金沢合同調査チーム  
メモ: 立戸ノ浜の砂浜に津波漂着物を確認, 漂着物が広範囲に散乱している.
